FAVIZSGÁLATI JEGYZŐKÖNYV

A XI. KERÜLET
GELLÉRTHEGY
FÁINAK FAVIZSGÁLATA

2024
AUGUSZTUS

Jelen felmérés BKM - FŐKERT Kertészeti divízió megrendelése alapján készült a XI. Gellérthegy területén található fák állapotáról, valamint javaslat a faápolási munkálatokra a személy- és vagyon biztonság figyelembe vételével.

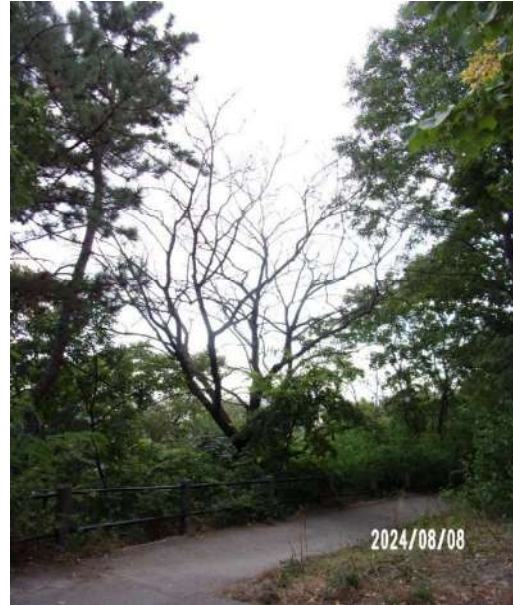
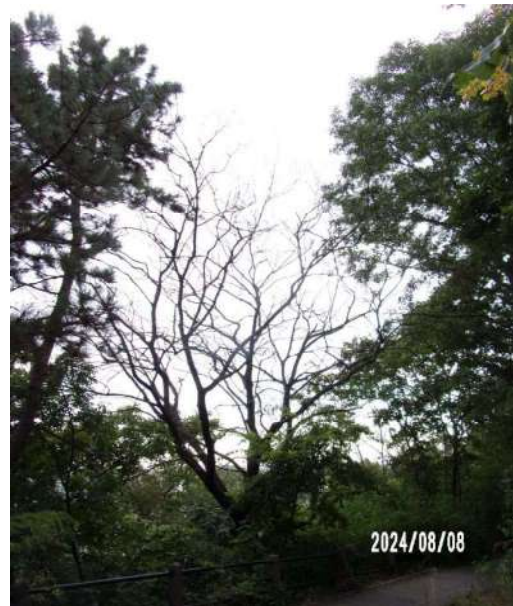
Diagnózis:	
A gyökérzet állapota:	1
A gyökérzet erős, legalább 50%-os károsodása, nagyon rossz feltételekkel rendelkező termőhelyen.

A gyökérnyak állapota:	1
A gyökérzet erős, legalább 50%-os károsodása, nagyon rossz feltételekkel rendelkező termőhelyen.

A törzs állapota:	1
A törzs előrehaladottan károsult, korhadt, odvas (statikai vagy tápanyagellátási funkcióját nem képes ellátni).

A koronaalap állapota:	1
A korona károsodása oly mértékű, hogy élettani funkcióját nem képes ellátni

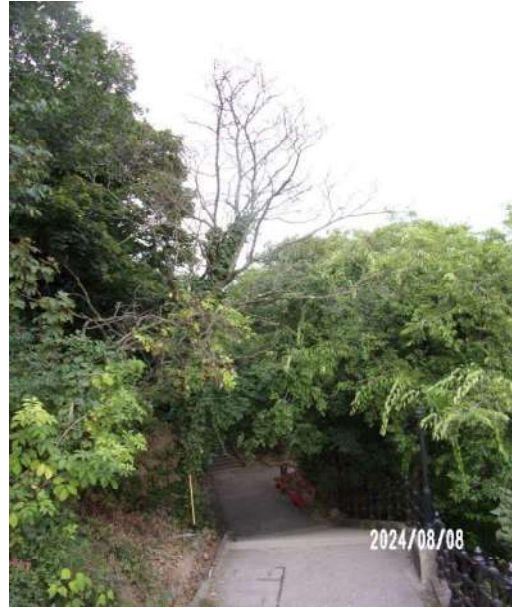
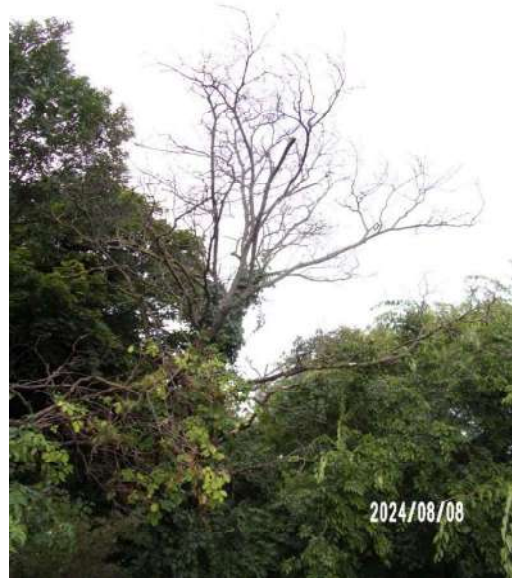
Diagnózis:	
A gyökérzet állapota:	1
A gyökérzet erős, legalább 50%-os károsodása, nagyon rossz feltételekkel rendelkező termőhelyen.

A gyökérnyak állapota:	1
A gyökérzet erős, legalább 50%-os károsodása, nagyon rossz feltételekkel rendelkező termőhelyen.

A törzs állapota:	1
A törzs előrehaladottan károsult, korhadt, odvas (statikai vagy tápanyagellátási funkcióját nem képes ellátni).	
erőteljesen borostyánnal (Hedera sp.) benőtt

A koronaalap állapota:	1
A korona károsodása oly mértékű, hogy élettani funkcióját nem képes ellátni	
erőteljesen borostyánnal (Hedera sp.) benőtt

A korona állapota:	1
A korona károsodása oly mértékű, hogy élettani funkcióját nem képes ellátni	
elszáradt, erőteljesen borostyánnal (Hedera sp.) benőtt

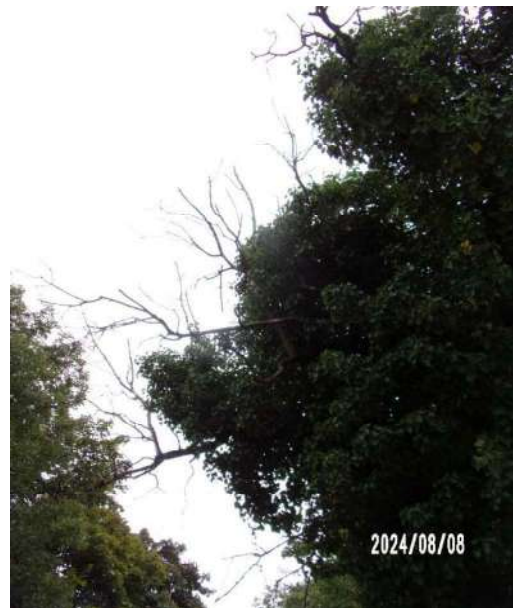
Diagnózis:	
A gyökérzet állapota:	1
A gyökérzet erős, legalább 50%-os károsodása, nagyon rossz feltételekkel rendelkező termőhelyen.

A gyökérnyak állapota:	1
A gyökérzet erős, legalább 50%-os károsodása, nagyon rossz feltételekkel rendelkező termőhelyen.

A törzs állapota:	1
A törzs előrehaladottan károsult, korhadt, odvas (statikai vagy tápanyagellátási funkcióját nem képes ellátni).	
erőteljesen borostyánnal (Hedera sp.) benőtt

A koronaalap állapota:	1
A korona károsodása oly mértékű, hogy élettani funkcióját nem képes ellátni	
erőteljesen borostyánnal (Hedera sp.) benőtt

A korona állapota:	1
A korona károsodása oly mértékű, hogy élettani funkcióját nem képes ellátni	
elszáradt, erőteljesen borostyánnal (Hedera sp.) benőtt

Kezelési javaslat:
kivágás

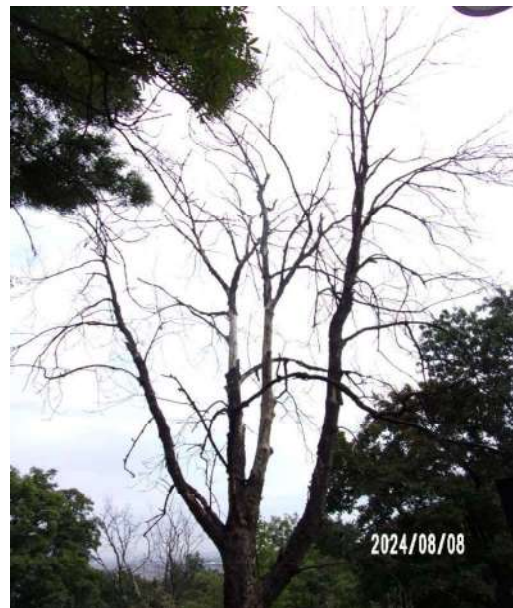
Diagnózis:	
A gyökérzet állapota:	1
A gyökérzet erős, legalább 50%-os károsodása, nagyon rossz feltételekkel rendelkező termőhelyen.

A gyökérnyak állapota:	1
A gyökérzet erős, legalább 50%-os károsodása, nagyon rossz feltételekkel rendelkező termőhelyen.

Kezelési javaslat:
kivágás

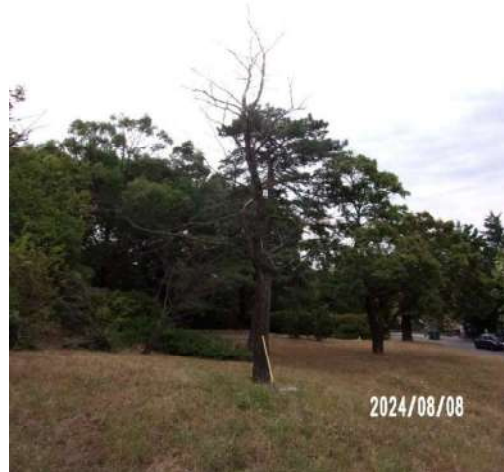
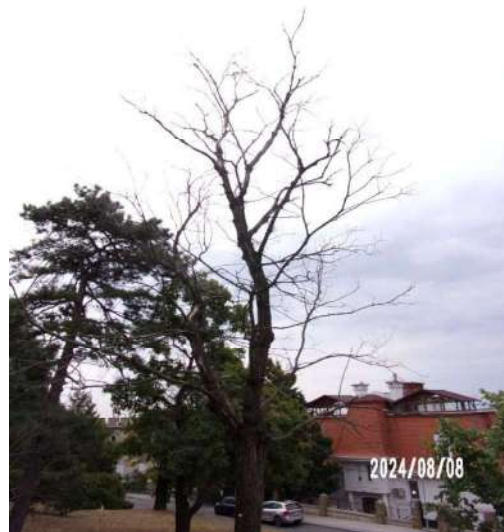
Diagnózis:	
A gyökérzet állapota:	1
A gyökérzet erős, legalább 50%-os károsodása, nagyon rossz feltételekkel rendelkező termőhelyen.

A gyökérnyak állapota:	1
A gyökérzet erős, legalább 50%-os károsodása, nagyon rossz feltételekkel rendelkező termőhelyen.

A törzs állapota:	1
A törzs előrehaladottan károsult, korhadt, odvas (statikai vagy tápanyagellátási funkcióját nem képes ellátni).

A koronaalap állapota:	1
A korona károsodása oly mértékű, hogy élettani funkcióját nem képes ellátni

A korona állapota:	1
A korona károsodása oly mértékű, hogy élettani funkcióját nem képes ellátni	
elszáradt

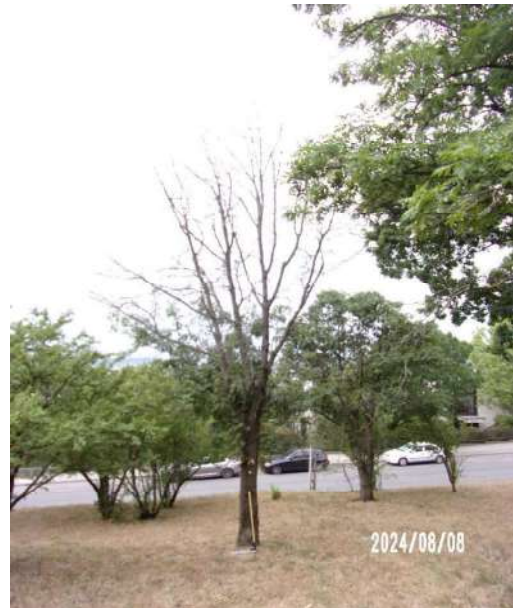
Diagnózis:	
A gyökérzet állapota:	1
A gyökérzet erős, legalább 50%-os károsodása, nagyon rossz feltételekkel rendelkező termőhelyen.

A gyökérnyak állapota:	1
A gyökérzet erős, legalább 50%-os károsodása, nagyon rossz feltételekkel rendelkező termőhelyen.

Kezelési javaslat:
kivágás

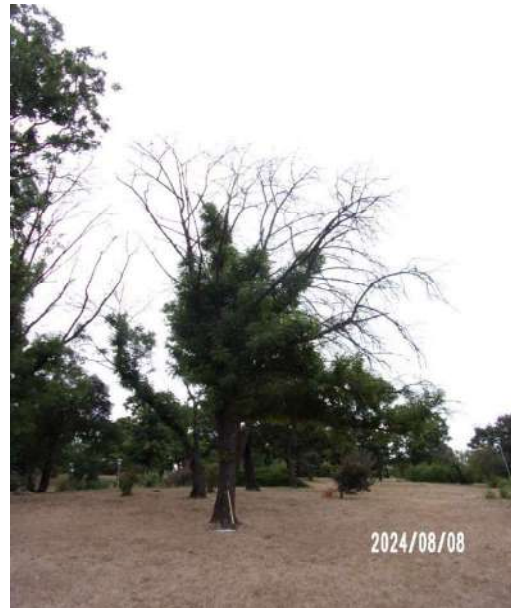
Diagnózis:	
A gyökérzet állapota:	1
A gyökérzet erős, legalább 50%-os károsodása, nagyon rossz feltételekkel rendelkező termőhelyen.

A gyökérnyak állapota:	1
A gyökérzet erős, legalább 50%-os károsodása, nagyon rossz feltételekkel rendelkező termőhelyen.

Kezelési javaslat:
kivágás

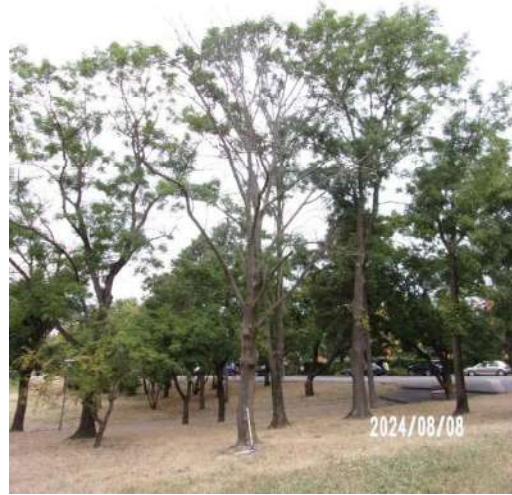
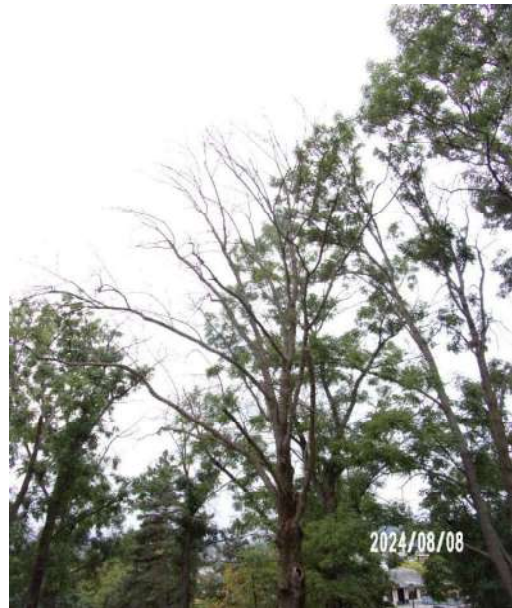
Diagnózis:	
A gyökérzet állapota:	1
A gyökérzet erős, legalább 50%-os károsodása, nagyon rossz feltételekkel rendelkező termőhelyen.

A gyökérnyak állapota:	1
A gyökérzet erős, legalább 50%-os károsodása, nagyon rossz feltételekkel rendelkező termőhelyen.

A törzs állapota:	1
A törzs előrehaladottan károsult, korhadt, odvas (statikai vagy tápanyagellátási funkcióját nem képes ellátni).

A koronaalap állapota:	1
A korona károsodása oly mértékű, hogy élettani funkcióját nem képes ellátni

A korona állapota:	1
A korona károsodása oly mértékű, hogy élettani funkcióját nem képes ellátni	
elszáradt

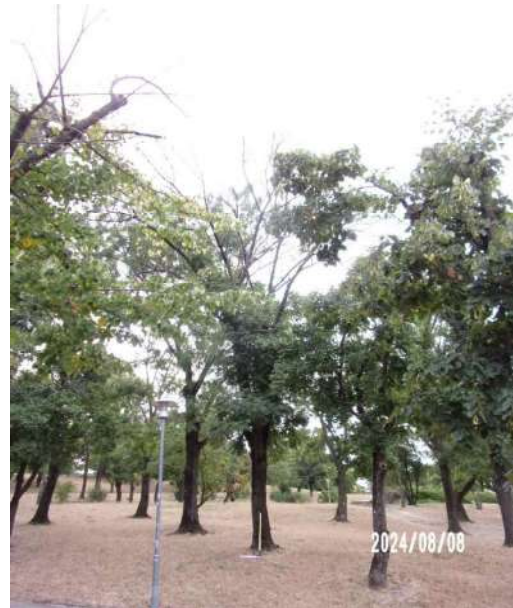
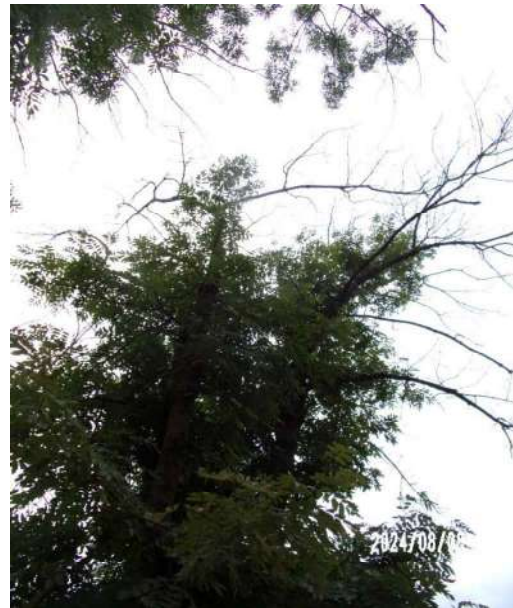
Diagnózis:	
A gyökérszet állapota:	2
A gyökérszeten és/vagy a gyökérnyakon látható erős felszíni károsodás, jelentősen kedvezőtlen termőhelyen.	
sérülés, korhadás, több felszínre került, a talajfelszint megemelte, enyhén lemosott, vitalitása csökkent

A gyökérnyak állapota:	2
A gyökérszeten és/vagy a gyökérnyakon látható erős felszíni károsodás, jelentősen kedvezőtlen termőhelyen.	
sérülés, korhadás, enyhén bordásan terpeszes lefutású, kis fojtógyökér körülötte

A törzs állapota:	3
A törzs egyértelmű károsodása (néhány felszíni seb és korhadásra utaló jelek).	
kis sérülés, kis korhadás, kevés beforrt sebhely, kis rovar- kártétel

A koronaalap állapota:	3
Jelentős lombvesztés (26-50%)	
kis sérülés, kis korhadás, terhelt, egy pontból kitörő több vázág, beforrt seb

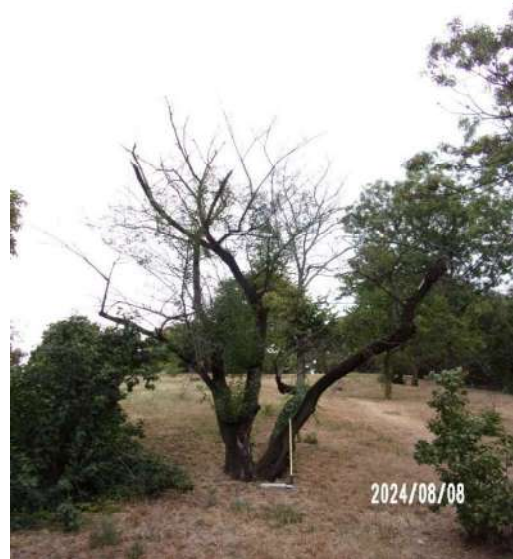
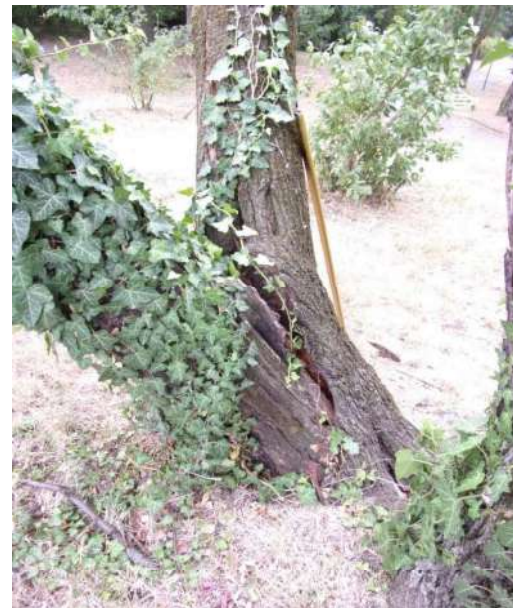
Diagnózis:	
A gyökérzet állapota:	1
A gyökérzet erős, legalább 50%-os károsodása, nagyon rossz feltételekkel rendelkező termőhelyen.	
nagy sérülés, nagy korhadás, nagy odú

A gyökérnyak állapota:	1
A gyökérzet erős, legalább 50%-os károsodása, nagyon rossz feltételekkel rendelkező termőhelyen.	
nagy sérülés, nagy korhadás, nagy odú, borostyánnal (Hedera sp.) benőtt, nagy rovar-, nagy gomba termőtest, kártétel, mély repedés

A törzs állapota:	1
A törzs előrehaladottan károsult, korhadt, odvas (statikai vagy tápanyagellátási funkcióját nem képes ellátni).	
nagy sérülés, nagy kéregleválás, nagy háncshiány, nagy korhadás, nagy odú, mély repedés, erőteljesen borostyánnal (Hedera sp.) benőtt, nagy rovar-, nagy gomba termőtest, kártétel

A koronaalap állapota:	1
A korona károsodása oly mértékű, hogy élettani funkcióját nem képes ellátni	
nagy sérülés, nagy korhadás, nagy odú, nagy rovar kártétel, nagy gomba termőtest, kártétel, sekély repedés, erőteljesen borostyánnal (Hedera sp.) benőtt

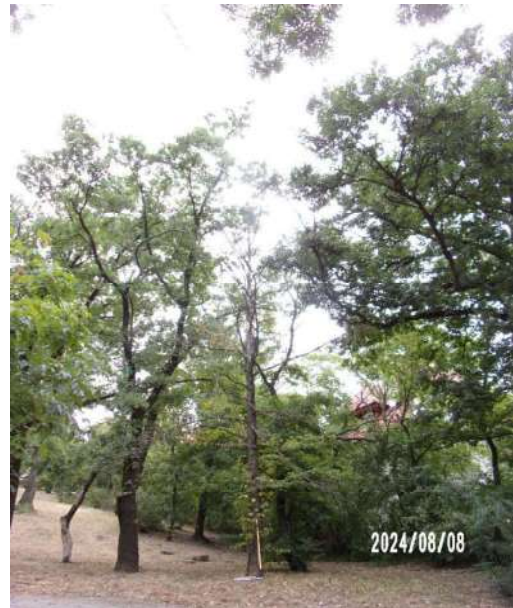
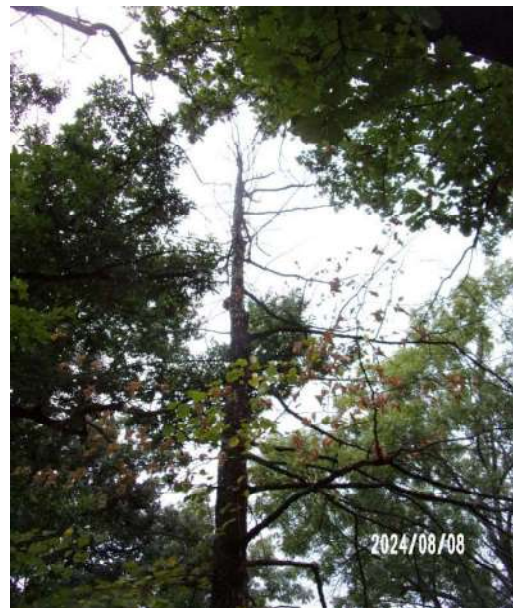
Diagnózis:	
A gyökérzet állapota:	1
A gyökérzet erős, legalább 50%-os károsodása, nagyon rossz feltételekkel rendelkező termőhelyen.

A gyökérnyak állapota:	1
A gyökérzet erős, legalább 50%-os károsodása, nagyon rossz feltételekkel rendelkező termőhelyen.

Kezelési javaslat:
kivágás

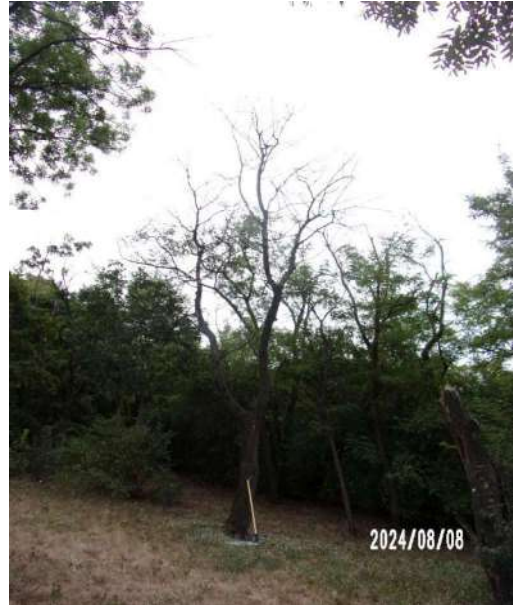
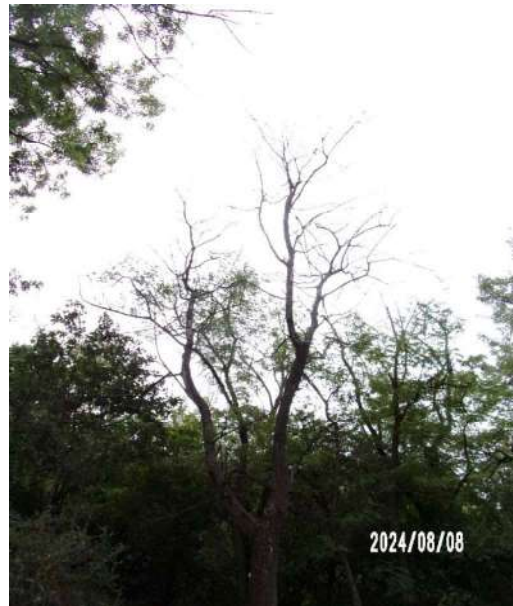
Diagnózis:	
A gyökérzet állapota:	1
A gyökérzet erős, legalább 50%-os károsodása, nagyon rossz feltételekkel rendelkező termőhelyen.

A gyökérnyak állapota:	1
A gyökérzet erős, legalább 50%-os károsodása, nagyon rossz feltételekkel rendelkező termőhelyen.

A törzs állapota:	1
A törzs előrehaladottan károsult, korhadt, odvas (statikai vagy tápanyagellátási funkcióját nem képes ellátni).

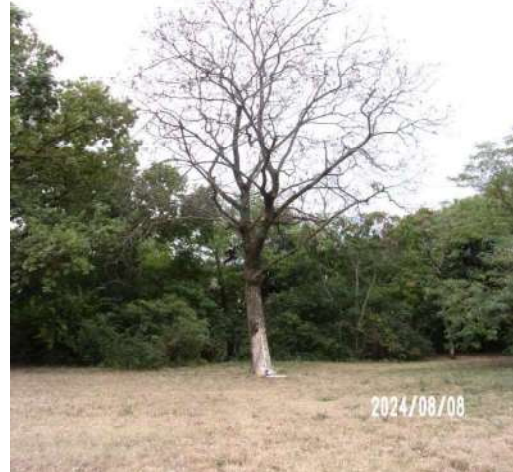
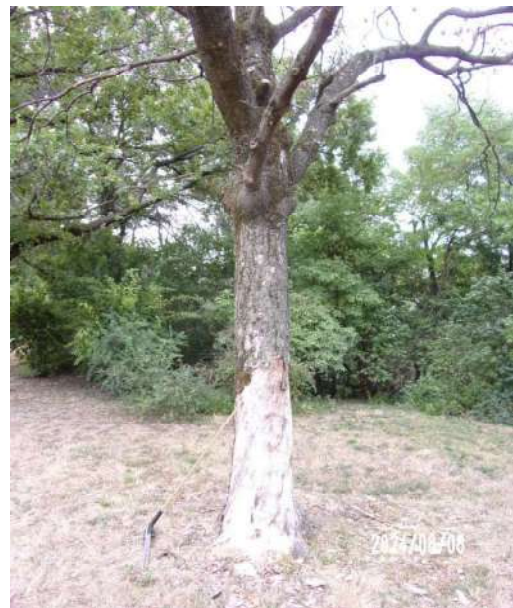
Diagnózis:	
A gyökérzet állapota:	1
A gyökérzet erős, legalább 50%-os károsodása, nagyon rossz feltételekkel rendelkező termőhelyen.

A gyökérnyak állapota:	1
A gyökérzet erős, legalább 50%-os károsodása, nagyon rossz feltételekkel rendelkező termőhelyen.

A törzs állapota:	1
A törzs előrehaladottan károsult, korhadt, odvas (statikai vagy tápanyagellátási funkcióját nem képes ellátni).

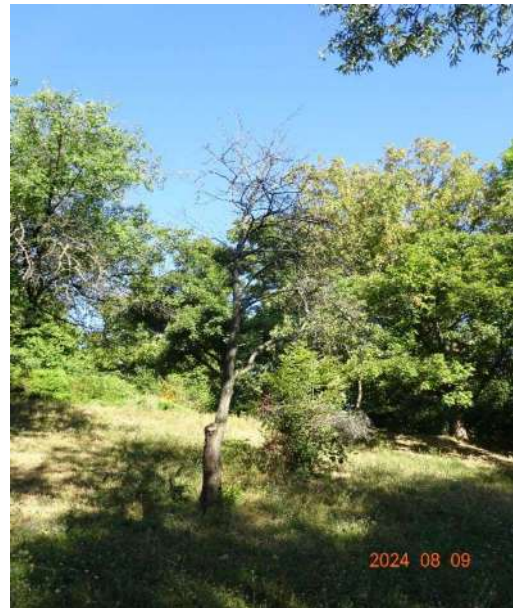
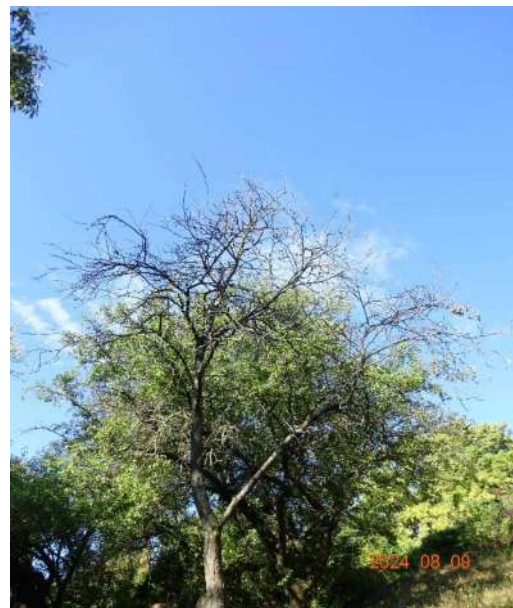
Diagnózis:	
A gyökérzet állapota:	1
A gyökérzet erős, legalább 50%-os károsodása, nagyon rossz feltételekkel rendelkező termőhelyen.	
területén rézsú található

A gyökérnyak állapota:	1
A gyökérzet erős, legalább 50%-os károsodása, nagyon rossz feltételekkel rendelkező termőhelyen.

A törzs állapota:	1
A törzs előrehaladottan károsult, korhadt, odvas (statikai vagy tápanyagellátási funkcióját nem képes ellátni).

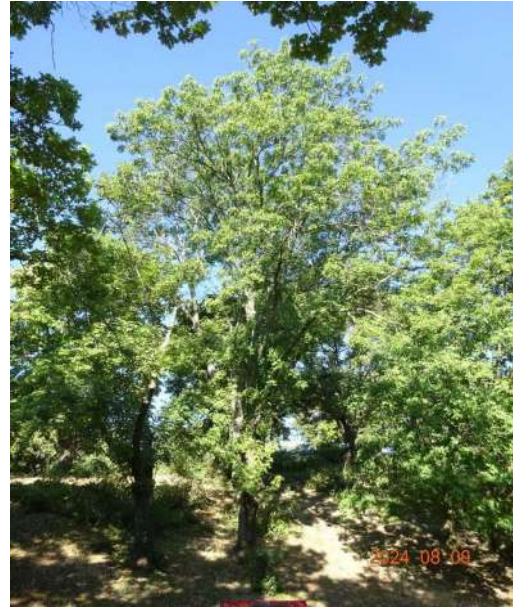
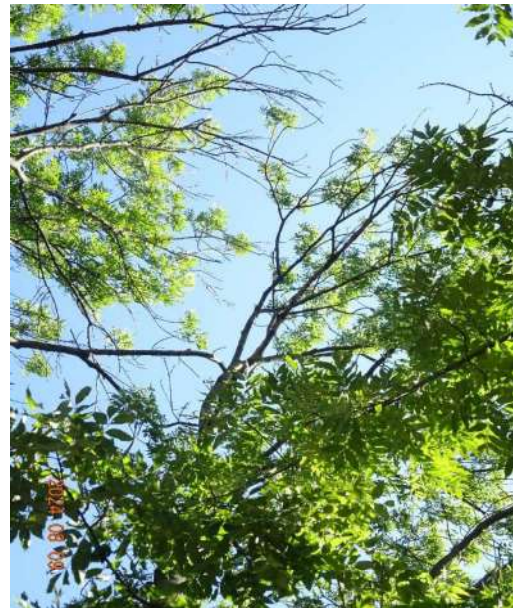
Diagnózis:	
A gyökérszövet állapota:	3
A gyökérszöveten és/vagy a gyökérszöveten látható kisebb károsodások, csekély hibákkal rendelkező termőhelyen.	
sérülés, kis korhadás, több felszínre került, lemosott, területén rézsú található

A gyökérszövet állapota:	3
A gyökérszöveten és/vagy a gyökérszöveten látható kisebb károsodások, csekély hibákkal rendelkező termőhelyen.	
kis sérülés, kis korhadás, bordásan terpeszes lefutású

A törzs állapota:	3
A törzs egyértelmű károsodása (néhány felszíni seb és korhadásra utaló jelek).	
sérülés, kis kéregleválás, kis háncshiány, kis korhadás, kevés ághelyseb, sarjak, kis rovar-, kis gomba termőtest, kártétel

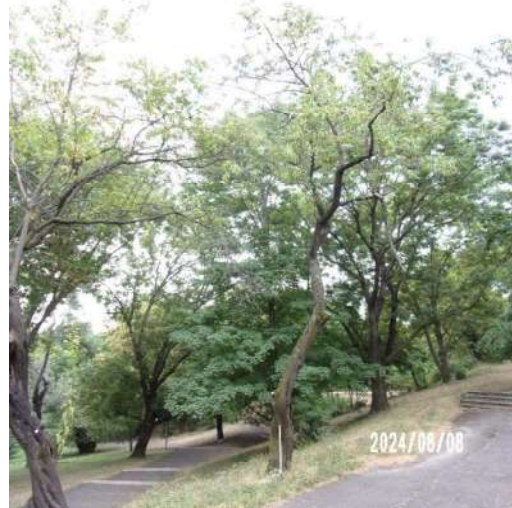
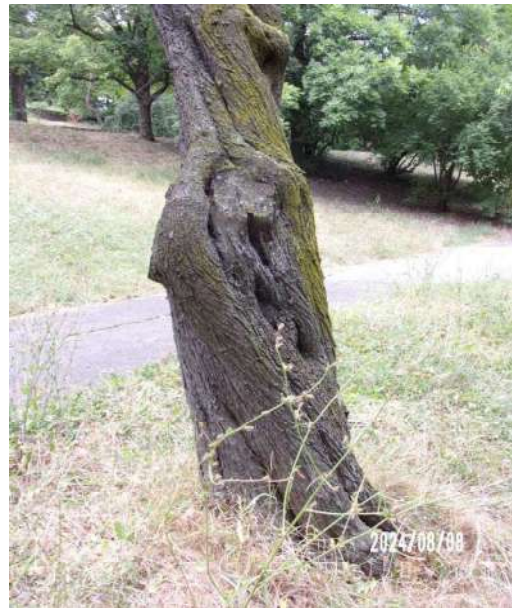
Diagnózis:	
A gyökérzet állapota:	1
A gyökérzet erős, legalább 50%-os károsodása, nagyon rossz feltételekkel rendelkező termőhelyen.	
nagy sérülés, nagy korhadás, nagy odú

A gyökérnyak állapota:	1
A gyökérzet erős, legalább 50%-os károsodása, nagyon rossz feltételekkel rendelkező termőhelyen.	
nagy sérülés, nagy korhadás, nagy rovar-, nagy gomba termőtest, kártétel

A törzs állapota:	1
A törzs előrehaladottan károsult, korhadt, odvas (statikai vagy tápanyagellátási funkcióját nem képes ellátni).	
nagy sérülés, nagy korhadás, kevés ágcsont, kevés ághelyseb, csavarodott, ferde növekedésű, kevés harkály vájta odú

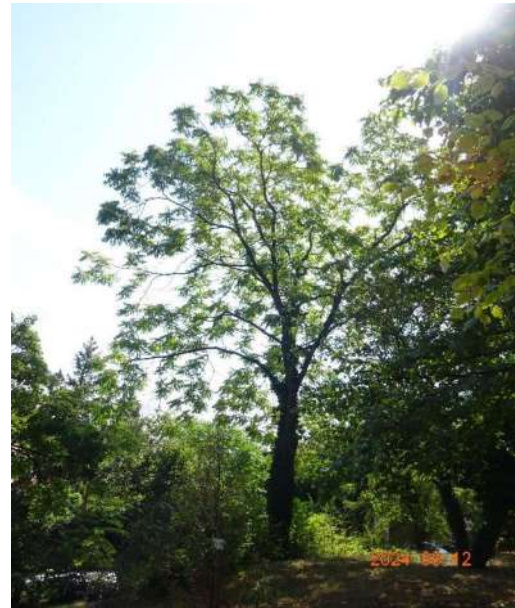
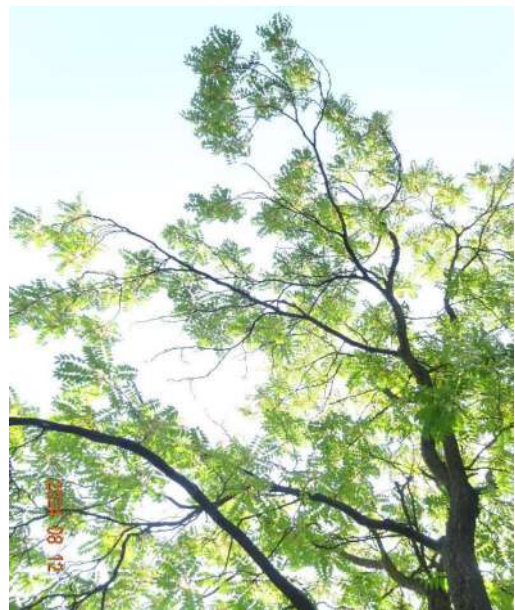
A gyökérszövet állapota:	3
A gyökérszöveten és/vagy a gyökérszöveten látható kisebb károsodások, csekély hibákkal rendelkező termőhelyen.	
kis sérülés, kis korhadás, sarjak, enyhén életlere beszűkült, borostyánnal (Hedera sp.) benőtt

A törzs állapota:	3
A törzs egyértelmű károsodása (néhány felszíni seb és korhadásra utaló jelek).	
kis sérülés, kis korhadás, borostyánnal (Hedera sp.) benőtt, kis rovar- kártétel

A koronaalapszövet állapota:	3
Jelentős lombvesztés (26-50%)	
kis sérülés, kis korhadás, terhelt, villás vázág elágazás, erőteljesen borostyánnal (Hedera sp.) benőtt

A korona állapota:	3
Jelentős lombvesztés (26-50%)	
kevés ágcsont, kevés ághelyes, enyhén külpontos, enyhén visszaszáradóban, enyhén vitalitása csökkent, fattyúhajtások, kis sérült-, kis korhad-, kis odvas-, kevés száraz-, kis fennakadt-, egy pontból kitérő több- ág, borostyánnal (Hedera sp.) benőtt, kis rovar-, kis gomba termőtest, kártétel

Kezelési javaslat:
ápolómetszés, 15%-os koronakurtítás, kúszónövény eltávolítás

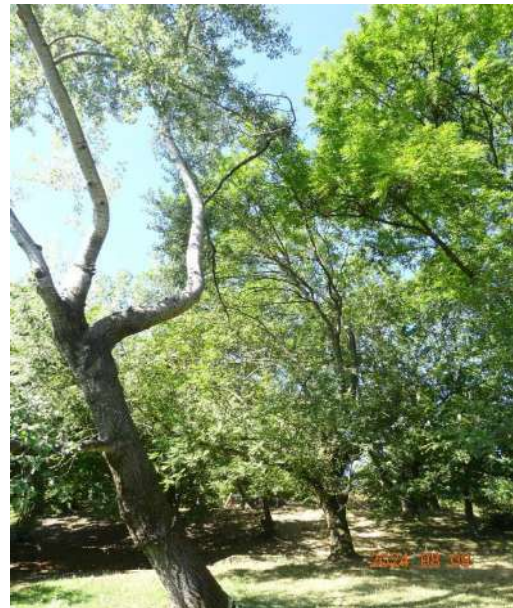
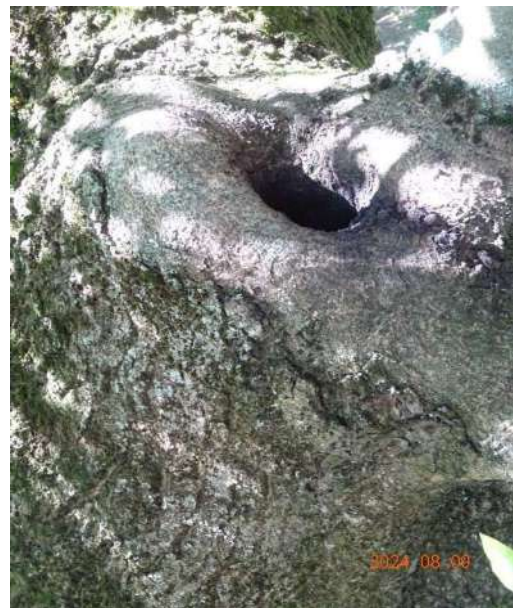
A vizuális vizsgálat értékelése:
A fa leromlott állapotú, azonban a vizsgálat során olyan tényezők tártak fel, melyek az előírt ápolási munkák elvégzése nélkül később súlyos kockázatot jelenthetnek.

Kezelési javaslat:
ifjítás, seb, odú- és üregkezelés, sarjak eltávolítása

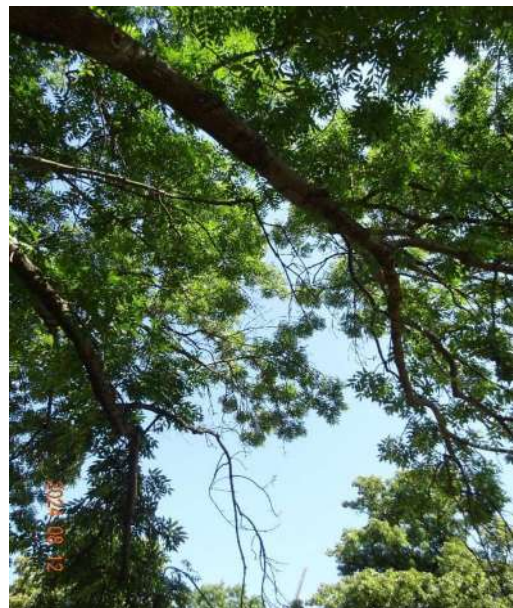
A vizuális vizsgálat értékelése:
A fa állapota még megfelelő, azonban a vizsgálatok alapján kijelenthető, hogy az általános fenntartási munkák elvégzésén túl az előírt ápolási munkák elvégzésének hiányában a fa leromlása várható.

Kezelési javaslat:
ápolómetszés, seb, odú- és üregkezelés
