BUDAPESTI  
KÖZMŰVEK

**FŐKERT**

FAVIZSGÁLATI JEGYZŐKÖNYV

## **A Fák Részletes Diagnosztikai Lapjai és az Ápolási Munkákra Tett Javaslatok**

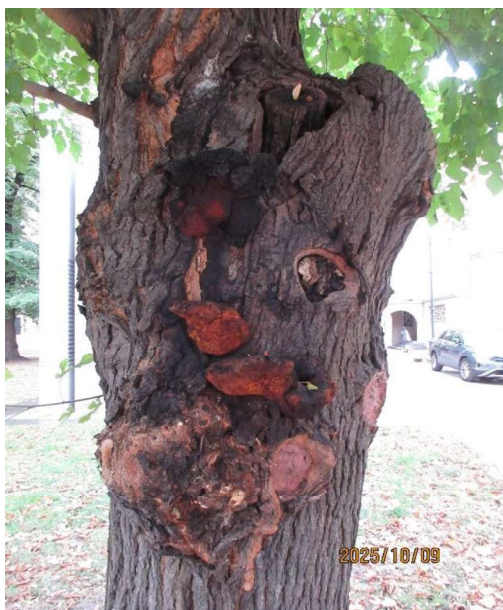
| <b>A gyökérzet állapota:</b> | <b>3</b> |
| A gyökérzetben és/vagy a gyökérnyakon látható kisebb károsodások, csekély hibákkal rendelkező termőhelyen. | |
| sérülés, tömörödött területén akna található, KÖZMŰ (csatorna) területén | |

| <b>A gyökérnyak állapota:</b> | <b>3</b> |
| sérülés, kevés sejtburjánzás, rákos elváltozás | |

| <b>A törzs állapota:</b> | <b>2</b> |
| A törzs erős károsodása (több nagy felületű seb, mély bekorhadások). | |
| nagy sérülés, kéregleválás, hancshiány, nagy korhadás, kevés ágcsont, kevés ághelyseb, kevés beforrt sebhely, kevés sarj, repedés, rovar-, gomba termőtest, kártétel | |

| <b>A koronaalap állapota:</b> | <b>3</b> |
| Jelentős lombvesztesség (26-50%) | |
| sérülés | |

| <b>A korona állapota:</b> | <b>3</b> |
| Jelentős lombvesztesség (26-50%) | |
| kevés ágcsont, ághelysebek, kevés madár fészek, kevés fattyúhajtás, sérült-, kis korhadt-, kis lehasadt-, kevés száraz-, kis fennakadt-, több keresztbenövő- ág, kis rovar-, kis gomba termőtest, kártétel | |

| <b>Kezelési javaslat:</b> | |
| kivágás | |

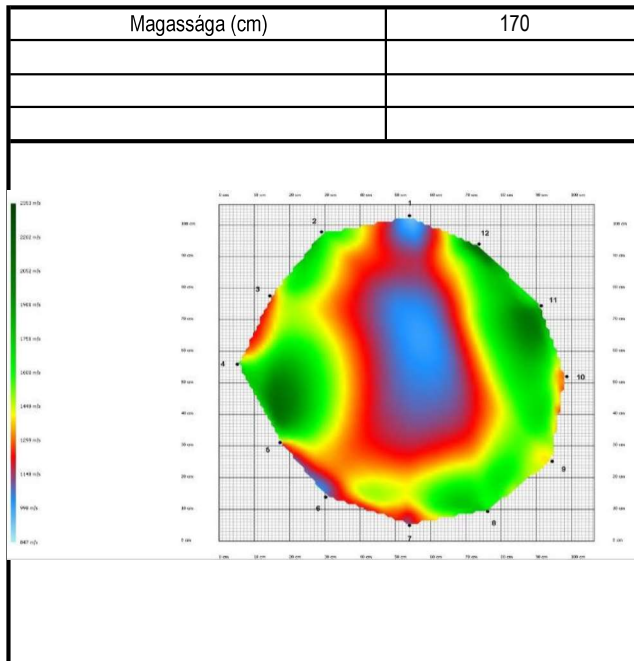
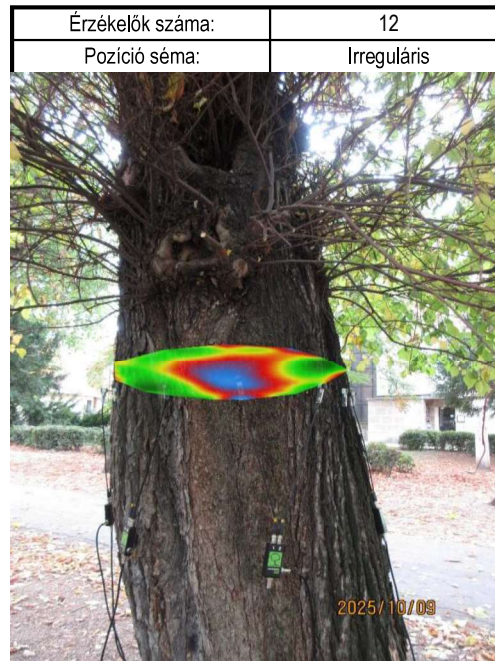
**A mért réteg:**

**A műszeres vizsgálat értékelése a keresztmetszeten**

A vizsgált magasságban a tomogram nagy kiterjedésű, aszimmetrikus elhelyezkedésű, a palástot érintő szerkezeti elváltozást jelez.

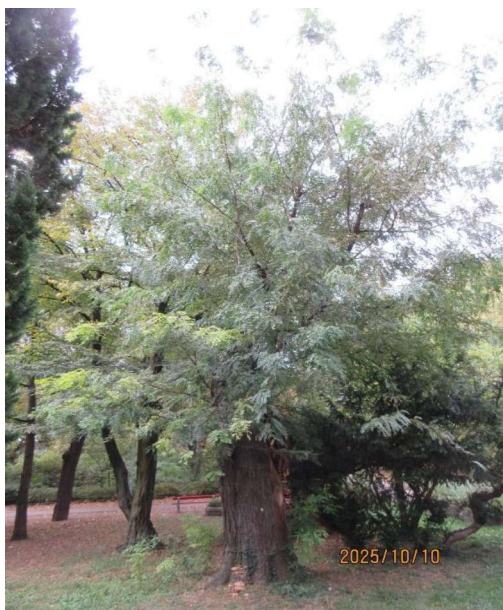
| A gyökérzet erős, legalább 50%-os károsodása, nagyon rossz feltételekkel rendelkező termőhelyen. | |
| nagy sérülés, nagy korhadás, bordásan terpeszes lefutású, enyhén borostyánnal (Hedera sp.) benőtt, nagy rovar-, nagy gomba termőtest, kártétel | |

| nagy sérülés, nagy kéregleválás, nagy háncshiány, nagy korhadás, nagy odú, sarjak, borostyánnal (Hedera sp.) benőtt, nagy rovar-, nagy gomba termőtest, kártétel, mesterséges odú | |

| <b>Kezelési javaslat:</b> |
| kivágás, mesterséges odú áthelyezés |

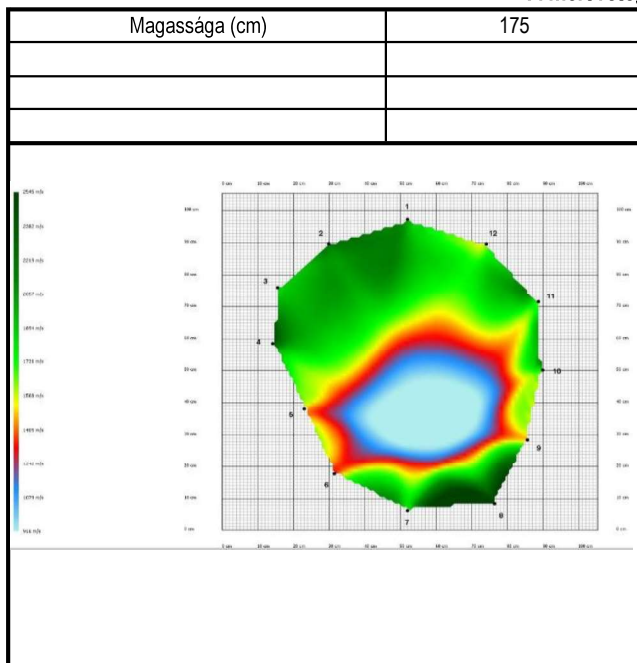
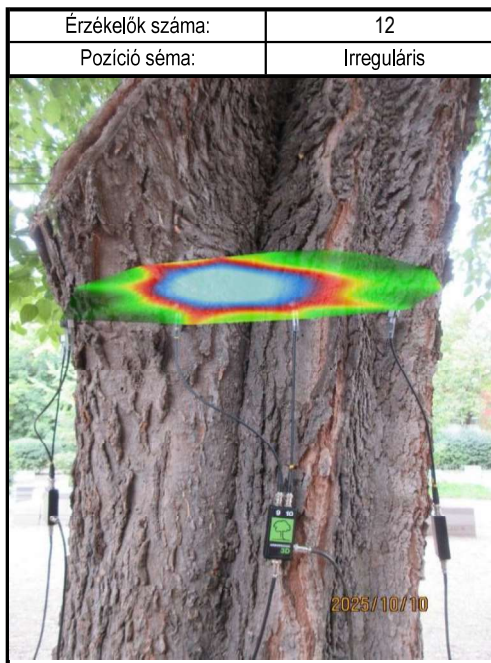
**A mért réteg:**

**A műszeres vizsgálat értékelése a keresztmetszeten**

A vizsgált magasságban a tomogram nagy kiterjedésű, a keresztmetszet több, mint 30%-át elérő, aszimmetrikus elhelyezkedésű belső szerkezeti elváltozást jelez.

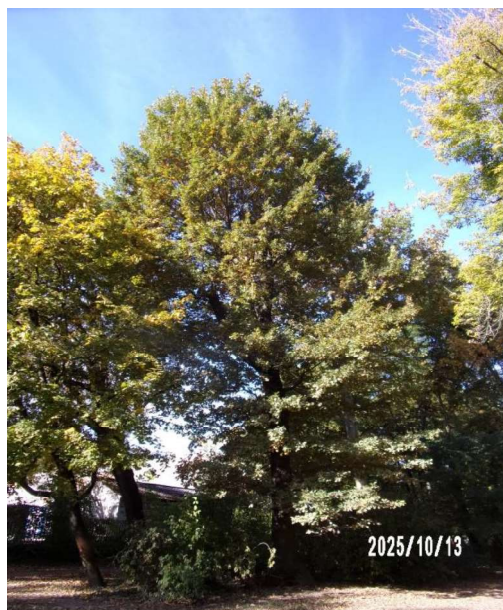
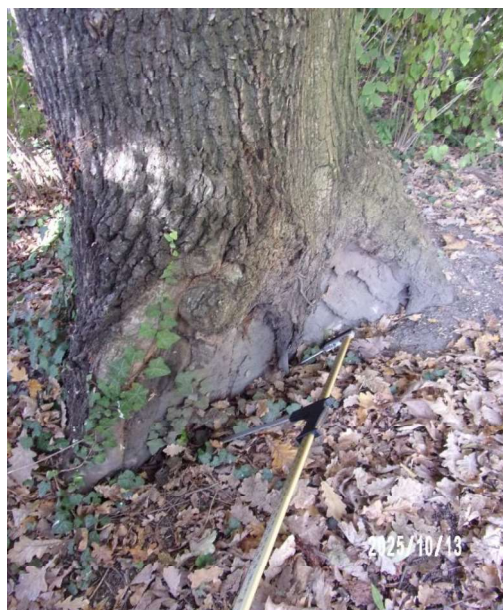
| A gyökérzet erős, legalább 50%-os károsodása, nagyon rossz feltételekkel rendelkező termőhelyen. | |
| nagy sérülés, nagy korhadás, enyhén borostyánnal (Hedera sp.) benőtt, repedés, nagy rovar-, nagy gomba termőtest, kártétel, kivágott ikertörzs | |

| kis sérülés, kis korhadás, beforrt sebhelyek, sok sarj, enyhén borostyánnal (Hedera sp.) benőtt, mesterséges odú | |

| Kezelési javaslat: | |
| kivágás, mesterséges odú áthelyezés | |

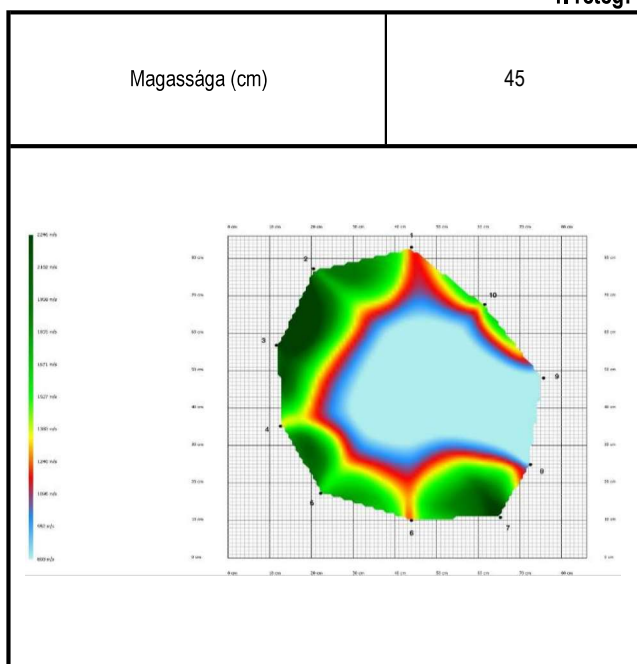
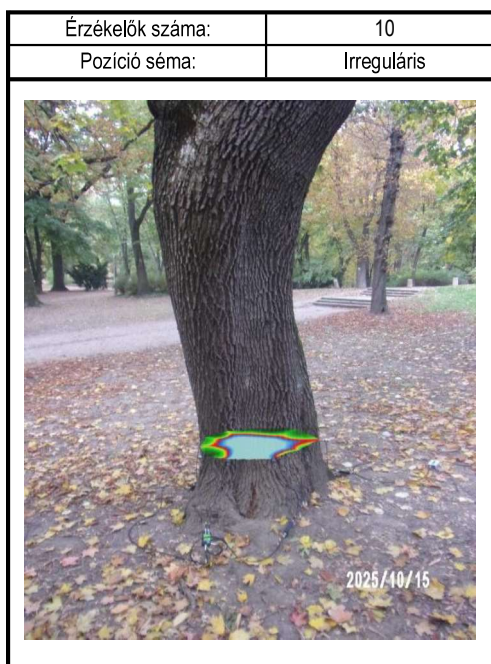
**1. réteg:**

**A műszeres vizsgálat értékelése a keresztmetszeten**

A vizsgált magasságban a tomogram nagy kiterjedésű, aszimmetrikus elhelyezkedésű belső szerkezeti elváltozást jelez, mely a fatörzsben üreget feltételez.

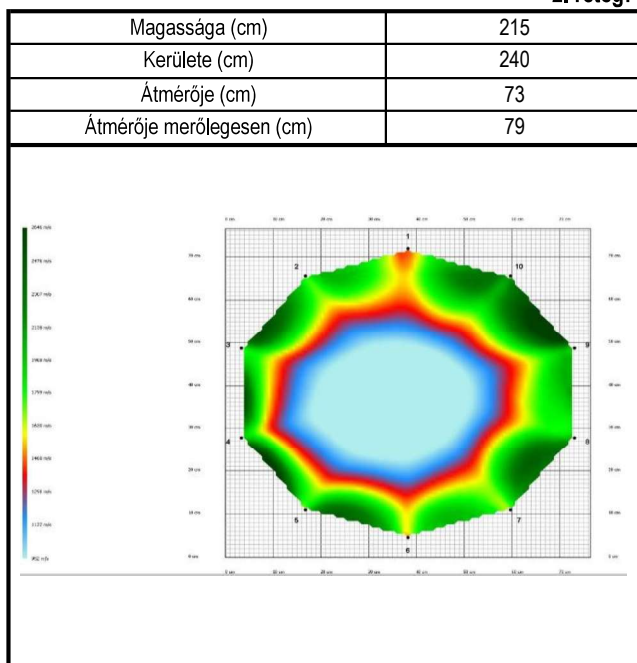
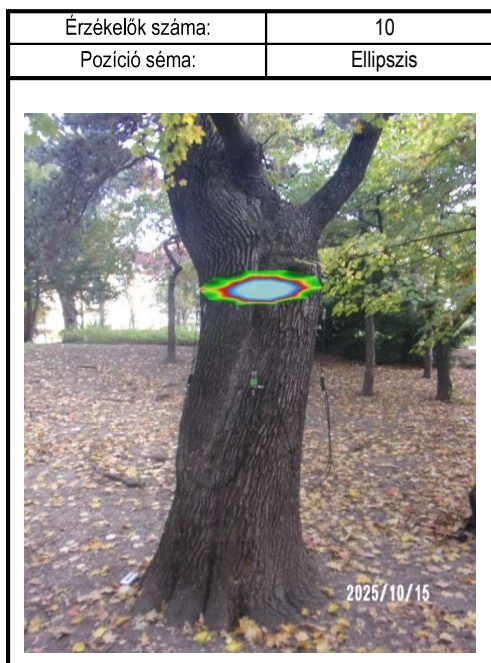
**2. réteg:**

**A műszeres vizsgálat értékelése a keresztmetszeten**

A vizsgált magasságban a tomogram nagy kiterjedésű, aszimmetrikus elhelyezkedésű belső szerkezeti elváltozást jelez, mely a fatörzsben üreget feltételez.
