BUDAPESTI  
KÖZMŰVEK

**FŐKERT**

FAVIZSGÁLATI JEGYZŐKÖNYV

## **A Fák Részletes Diagnosztikai Lapjai és az Ápolási Munkákra Tett Javaslatok**

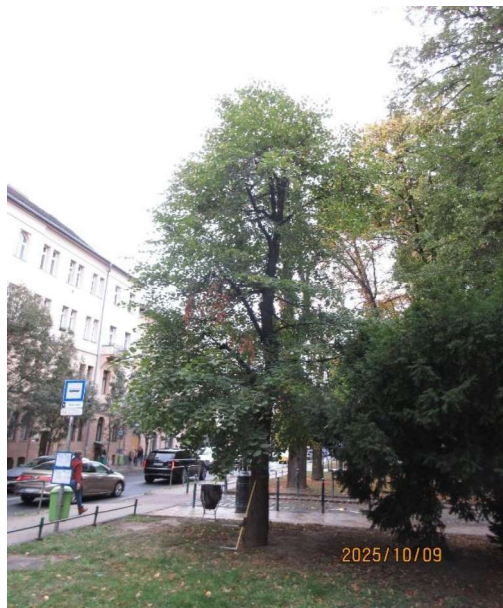
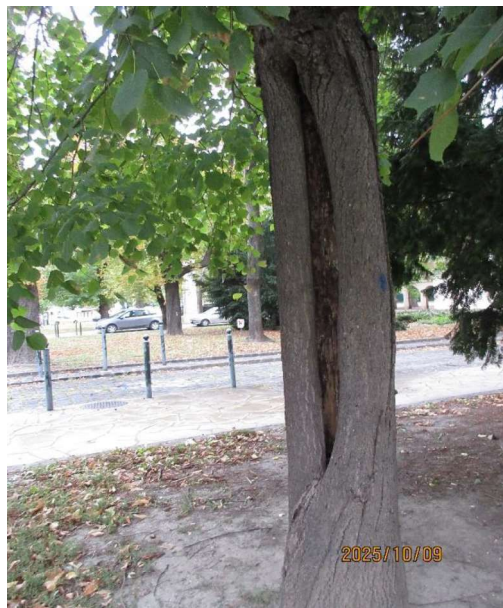
| Fa azonosítója: | 12VAR01010 |

| <b>A gyökérzet állapota:</b> | <b>3</b> |
| A gyökérzetben és/vagy a gyökérnyakon látható kisebb károsodások, csekély hibákkal rendelkező termőhelyen. | |
| sérülés, tömörödött területén akna található, KÖZMŰ (csatorna) területén | |

| <b>A gyökérnyak állapota:</b> | <b>3</b> |
| sérülés, kevés sejtburjánzás, rákos elváltozás | |

| <b>A törzs állapota:</b> | <b>2</b> |
| A törzs erős károsodása (több nagy felületű seb, mély bekorhadások). | |
| nagy sérülés, kéregleválás, hancshiány, nagy korhadás, kevés ágcsont, kevés ághelyseb, kevés beforrt sebhely, kevés sarj, repedés, rovar-, gomba termőtest, kártétel | |

| <b>A koronaalap állapota:</b> | <b>3</b> |
| Jelentős lombvesztesség (26-50%) | |
| sérülés | |

| <b>A korona állapota:</b> | <b>3</b> |
| Jelentős lombvesztesség (26-50%) | |

| <b>Kezelési javaslat:</b> |
| ápolómetszés, seb, odú- és üregkezelés, sarjak eltávolítása |

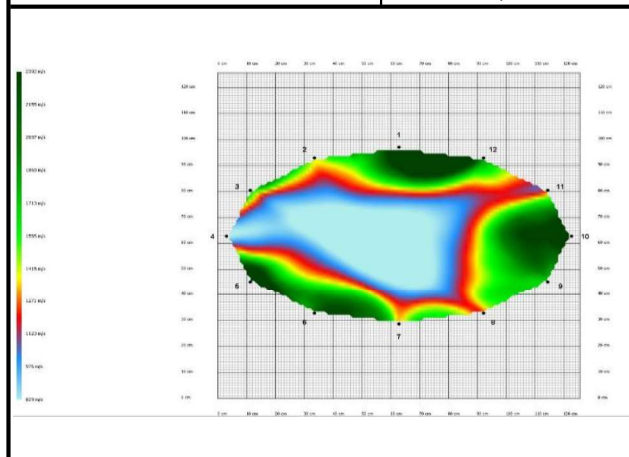
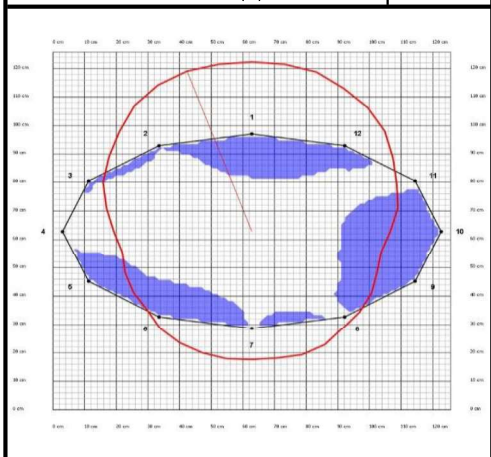
| Korhadt terület nagysága (%): | 59 |
| Szél terhelés (N): | 40322 |

A vizsgált magasságban a tomogram nagy kiterjedésű, aszimmetrikus elhelyezkedésű, a palástot érintő szerkezeti elváltozást jelez.

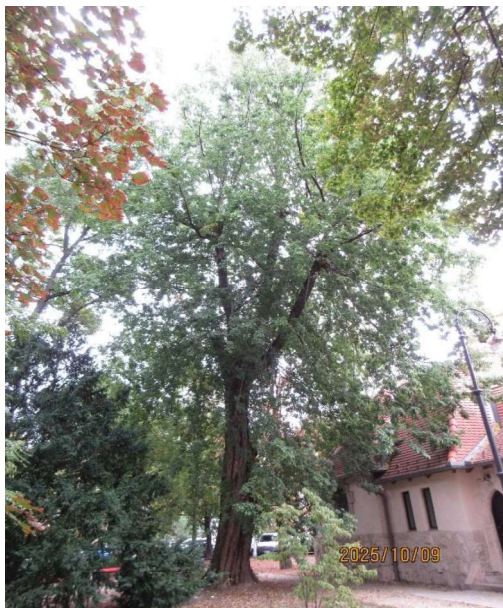
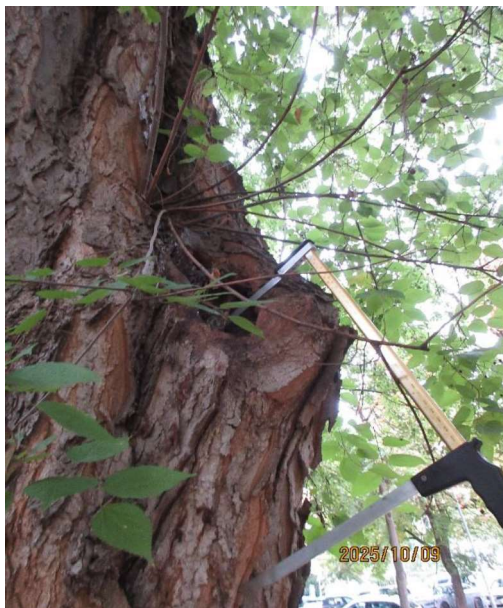
| sérülés, korhadás, kis odú, erőteljesen befűződött, bordásan terpeszes lefutású, borostyánnal (Hedera sp.) benőtt, rovar-, gomba termőtest, kártétel | |

| sérülés, kéregleválás, háncshiány, korhadás, odú, kevés ághelyseb, kevés beforrt sebhely, kevés sarj, ferde növekedésű, befűződött, oltási helyen deformálódott, enyhén borostyánnal (Hedera sp.) benőtt, kis rovar- kártétel | |

| ritkítómetszés, ápolómetszés, seb, odú- és üregkezelés, sarjak eltávolítása, 20%-os koronakurtítás, kúszónövény eltávolítás | |

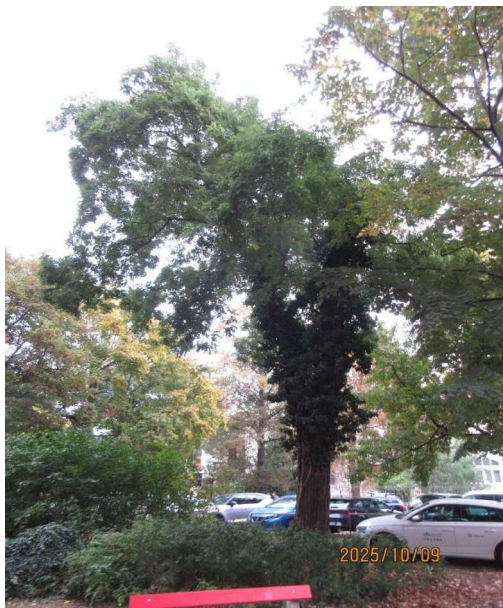
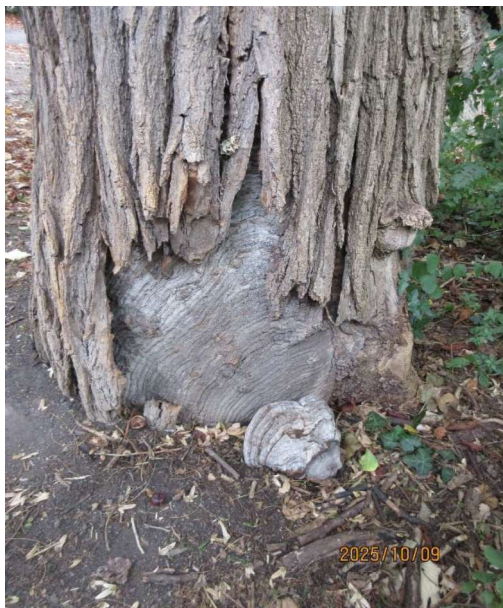
| A gyökérzet erős, legalább 50%-os károsodása, nagyon rossz feltételekkel rendelkező termőhelyen. | |
| nagy sérülés, nagy korhadás, nagy nectria gomba (Nectria sp.), enyhén borostyánnal (Hedera sp.) benőtt, nagy rovar-, nagy gomba termőtest, kártétel | |

| sérülés, kéregleválás, hancshiány, korhadás, kevés beforrt sebhely, nectria gomba (Nectria sp.), borostyánnal (Hedera sp.) benőtt, kis rovar-, gomba termőtest, kártétel | |

| erőteljesen borostyánnal (Hedera sp.) benőtt | |

| kivágás | |

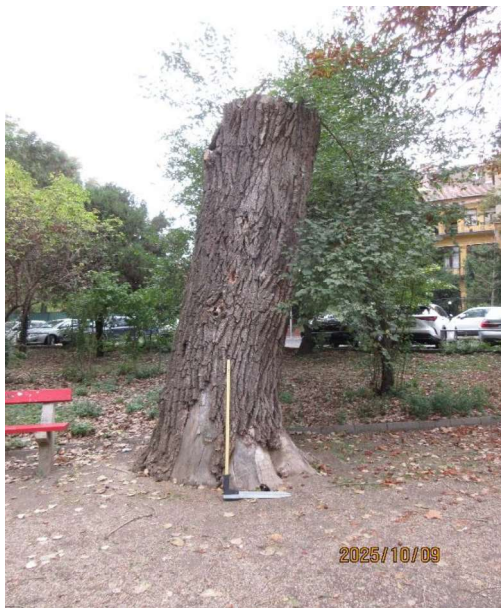
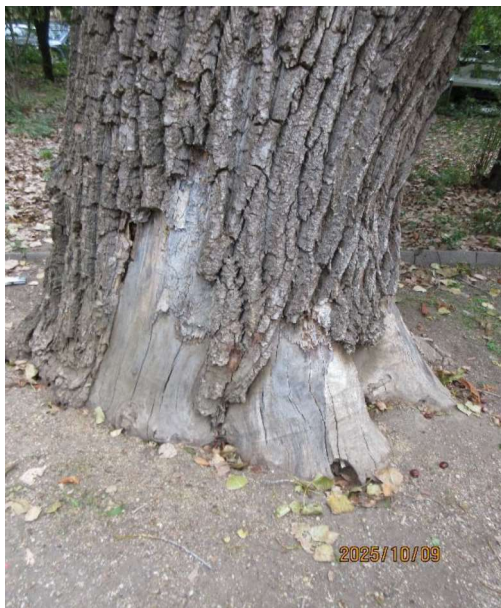
| A gyökérzet erős, legalább 50%-os károsodása, nagyon rossz feltételekkel rendelkező termőhelyen. | |

| kivágás | |

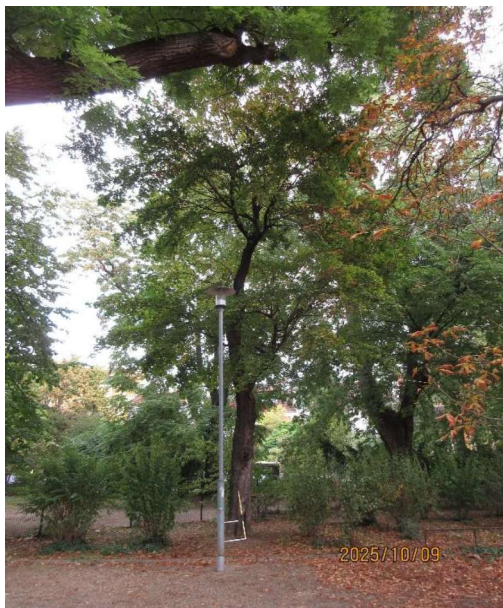
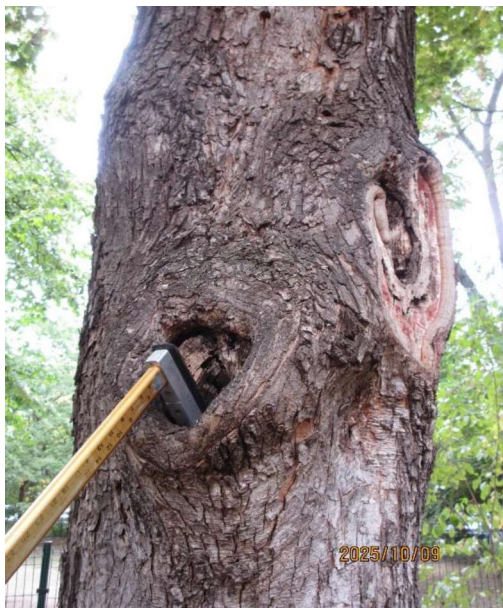
| sérülés, korhadás, borostyánnal (Hedera sp.) benőtt, hangyák találhatók | |

| nagy sérülés, kéregleválás, háncshiány, nagy korhadás, nagy odú, sok ághelyseb, kevés beforrt sebhely, borostyánnal (Hedera sp.) benőtt, nagy rovar-, nagy gomba termőtest, kártétel | |

| kivágás |

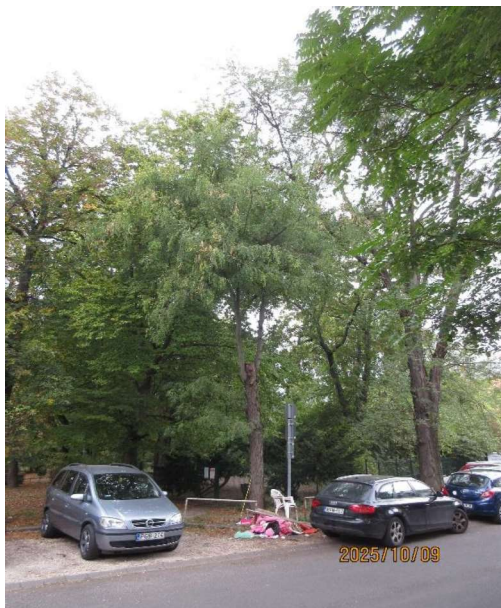
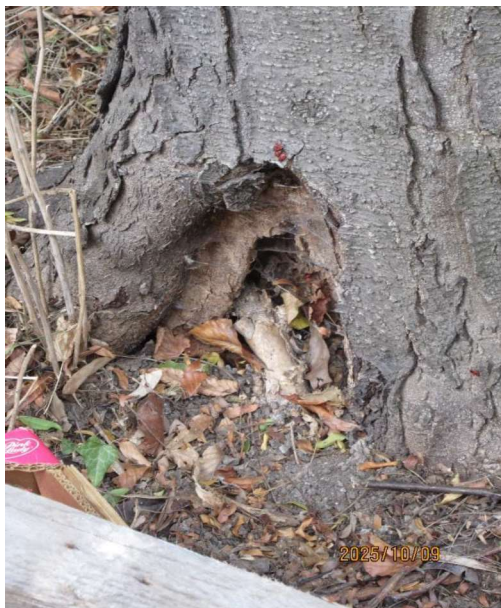
| sérülés, korhadás, kevés sarj, bordásan terpeszes lefutású, enyhén borostyánnal (Hedera sp.) benőtt, rovar-, gomba termőtest, kártétel | |

| nagy sérülés, kéregleválás, hancshiány, korhadás, borostyánnal (Hedera sp.) benőtt, nagy rovar-, nagy gomba termőtest, kártétel | |

| ápolómetszés, sebkezelés |

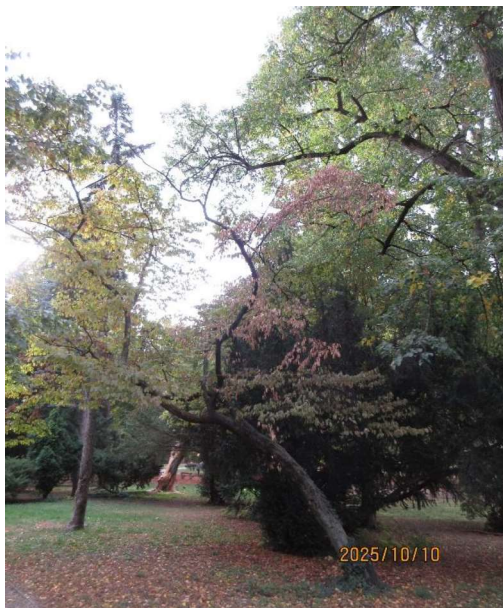
| A gyökérzet erős, legalább 50%-os károsodása, nagyon rossz feltételekkel rendelkező termőhelyen. | |
| nagy sérülés, nagy korhadás, borostyánnal (Hedera sp.) benőtt, mély repedés, rovar-, gomba termőtest, kártétel, kivágott ikertörzs, hangyák találhatók | |

| kis sérülés, kevés ághelyseb, ferde növekedésű, enyhén borostyánnal (Hedera sp.) benőtt | |

| kivágás |

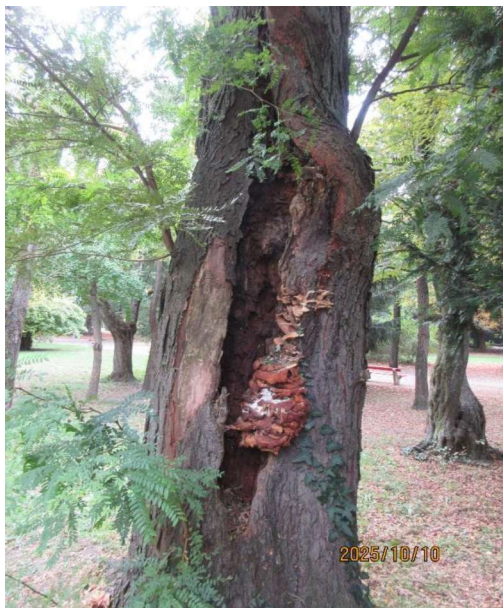
| A gyökérzet erős, legalább 50%-os károsodása, nagyon rossz feltételekkel rendelkező termőhelyen. | |
| nagy sérülés, nagy korhadás, bordásan terpeszes lefutású, enyhén borostyánnal (Hedera sp.) benőtt, nagy rovar-, nagy gomba termőtest, kártétel | |

| nagy sérülés, nagy kéregleválás, nagy háncshiány, nagy korhadás, nagy odú, sarjak, borostyánnal (Hedera sp.) benőtt, nagy rovar-, nagy gomba termőtest, kártétel, mesterséges odú | |

| kivágás, mesterséges odú áthelyezés |

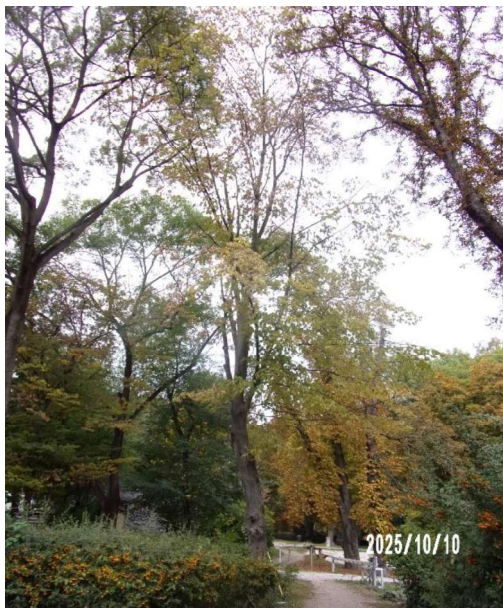
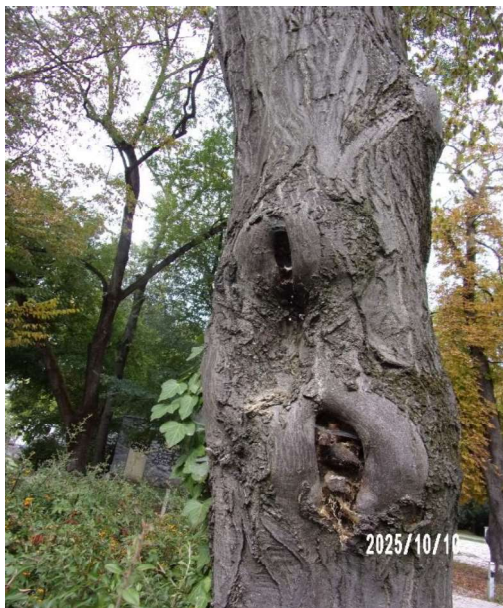
| A gyökérzet erős, legalább 50%-os károsodása, nagyon rossz feltételekkel rendelkező termőhelyen. | |
| nagy sérülés, nagy korhadás, enyhén borostyánnal (Hedera sp.) benőtt, nagy rovar-, nagy gomba termőtest, kártétel | |

| nagy sérülés, kéregleválás, háncshiány, nagy korhadás, odú, ághelysebek, beforrt sebhelyek, kevés sarj, ferde növekedésű, borostyánnal (Hedera sp.) benőtt, nagy rovar-, nagy gomba termőtest, kártétel | |

| kivágás | |

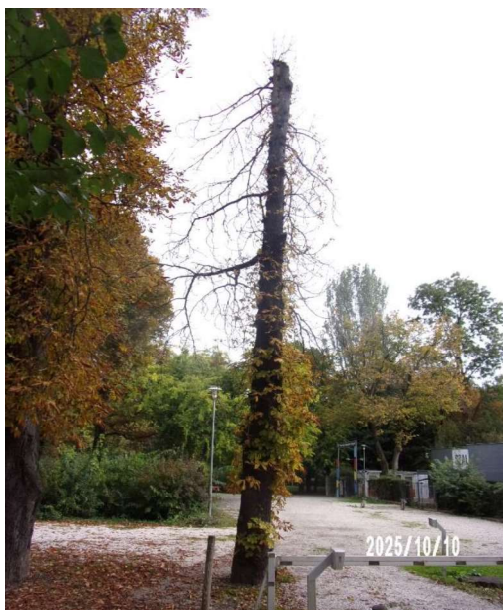
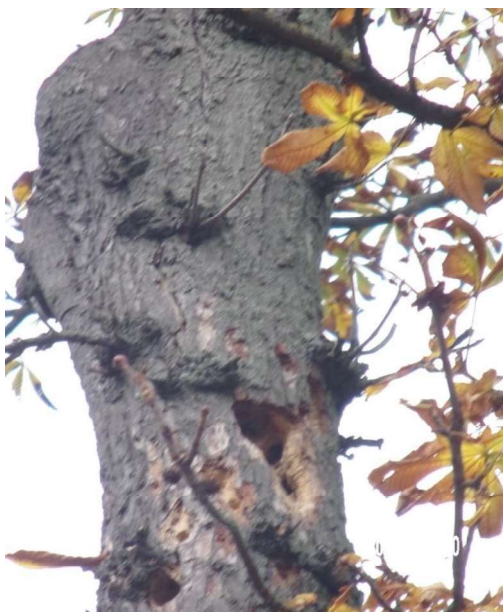
| A gyökérzet erős, legalább 50%-os károsodása, nagyon rossz feltételekkel rendelkező termőhelyen. | |

| kivágás |

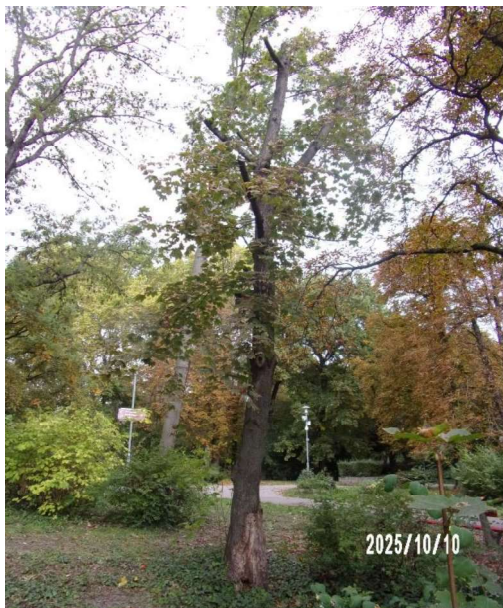
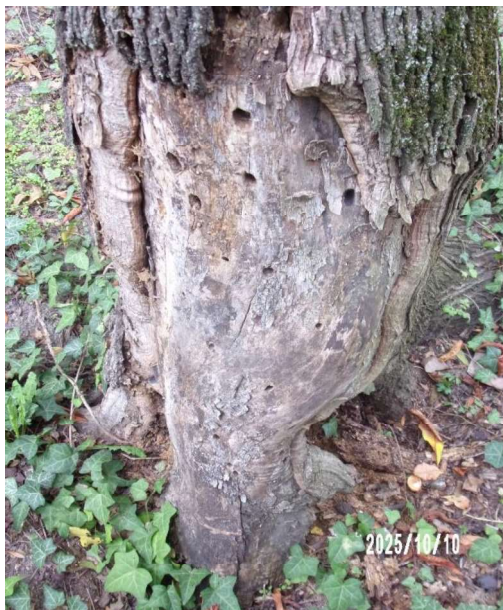
| A gyökérzet erős, legalább 50%-os károsodása, nagyon rossz feltételekkel rendelkező termőhelyen. | |
| nagy sérülés, nagy korhadás, nagy odú, enyhén borostyánnal (Hedera sp.) benőtt, repedés, nagy rovar-, nagy gomba termőtest, kártétel | |

| kivágás |

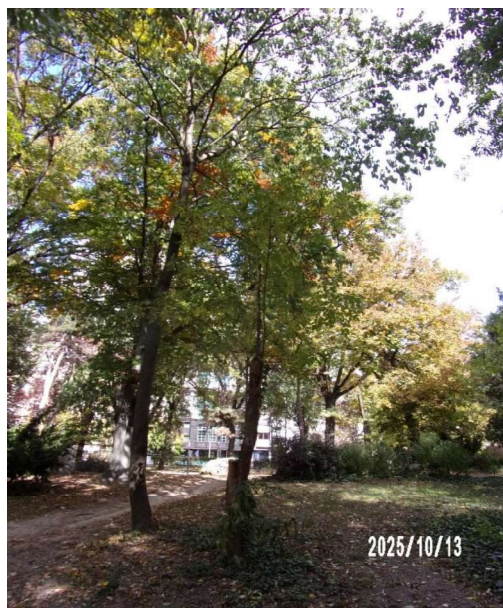
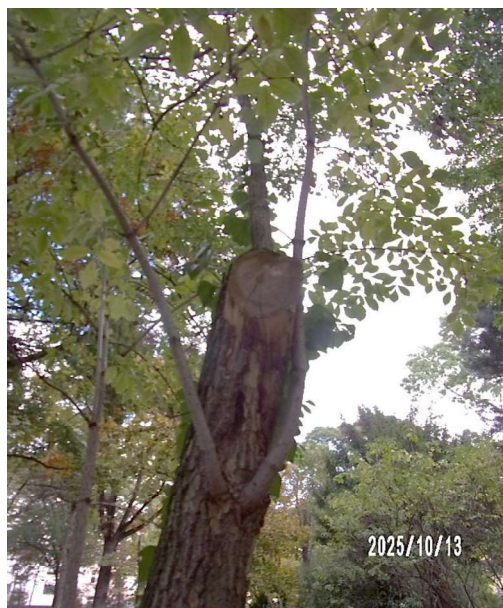
| kis sérülés, kis korhadás, kevés sarj, borostyánnal (Hedera sp.) benőtt | |

| kis sérülés, kis kéregleválás, kis hancshiány, kis korhadás, kis odú, ágcsomok, ághelyesek, kevés beforrt sebhely, borostyánnal (Hedera sp.) benőtt | |

| kis sérülés, kis korhadás, borostyánnal (Hedera sp.) benőtt | |

| kevés ágcsom, csonkolt, torz, ághelyesek, fattyúhajtások, nagy sérült-, kis fennakadt- ág, borostyánnal (Hedera sp.) benőtt, csupán másodlagos korona | |

| Kezelési javaslat: | |
| kivágás | |

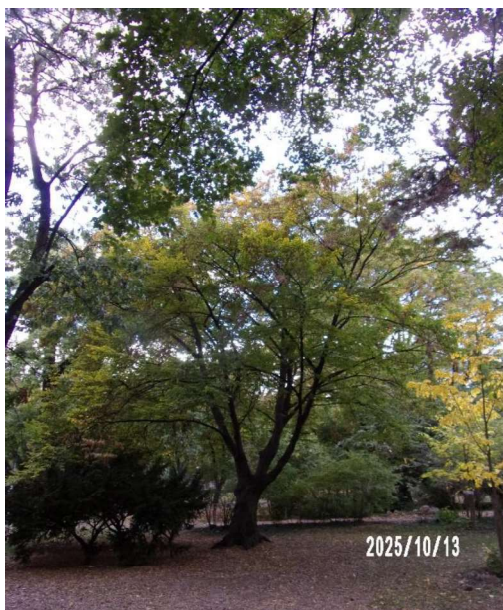
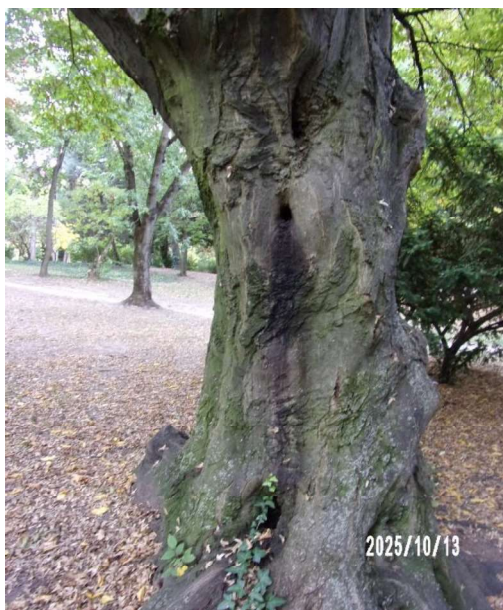
| kis sérülés, kis korhadás, kis odú, kevés sarj, enyhén befűződött, enyhén borostyánnal (Hedera sp.) benőtt, kis rovar-, kis gomba termőtest, kártétel | |

| ápolómetszés, seb, odú- és üregkezelés, kúszónövény eltávolítás |

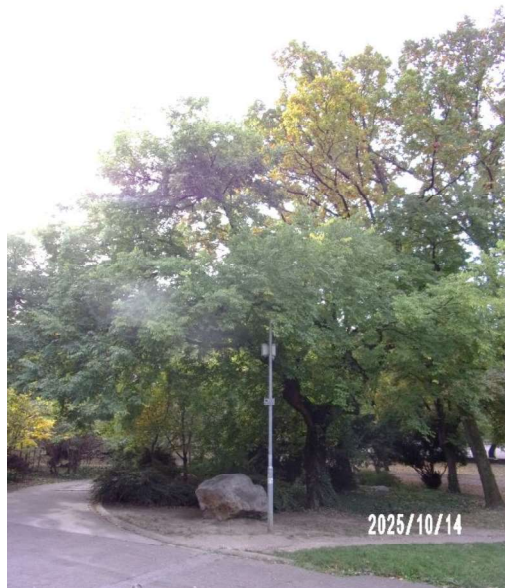
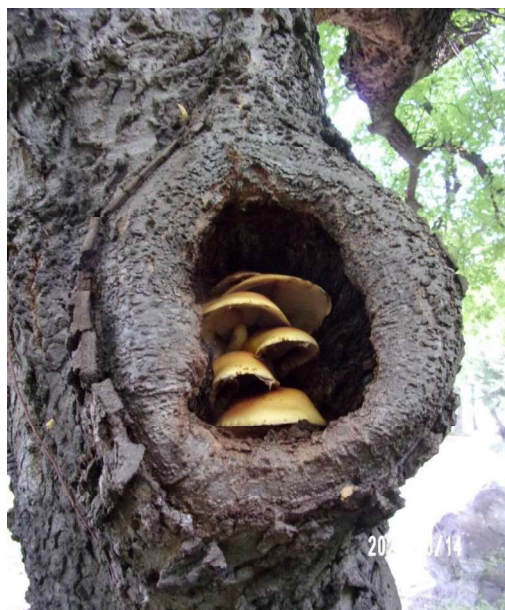
| kis sérülés, bordásan terpeszes lefutású, borostyánnal (Hedera sp.) benőtt | |

| sérülés, kéregleválás, háncshiány, korhadás, odú, kevés beforrt sebhely, erőteljesen ferde növekedésű, borostyánnal (Hedera sp.) benőtt, rovar-, gomba termőtest, kártétel | |

| ápolómetszés, seb, odú- és üregkezelés, ürszelvény biztosító metszés, 15%-os koronakurtítás, kúszónövény eltávolítás | |

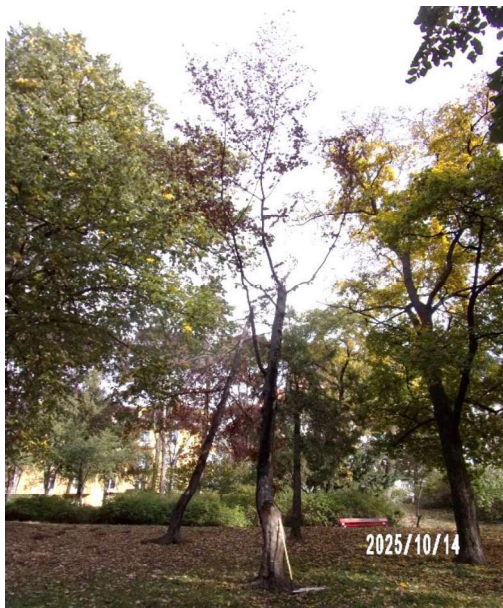
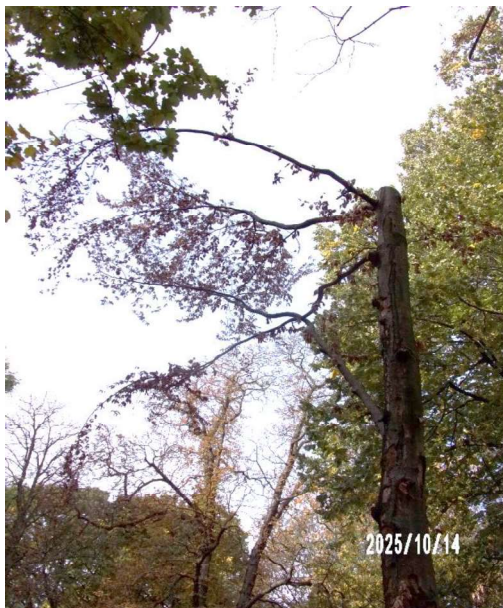
| A gyökérzet erős, legalább 50%-os károsodása, nagyon rossz feltételekkel rendelkező termőhelyen. | |

| kivágás |

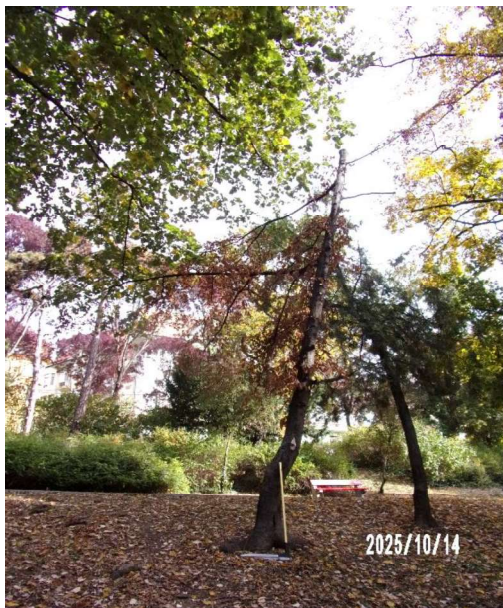
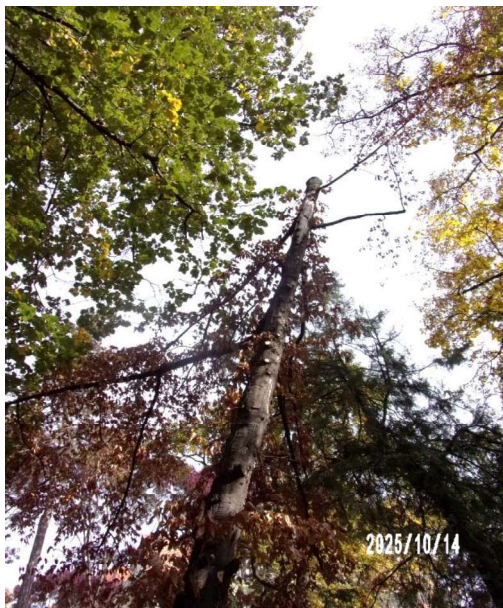
| A gyökérzet erős, legalább 50%-os károsodása, nagyon rossz feltételekkel rendelkező termőhelyen. | |

| kivágás |

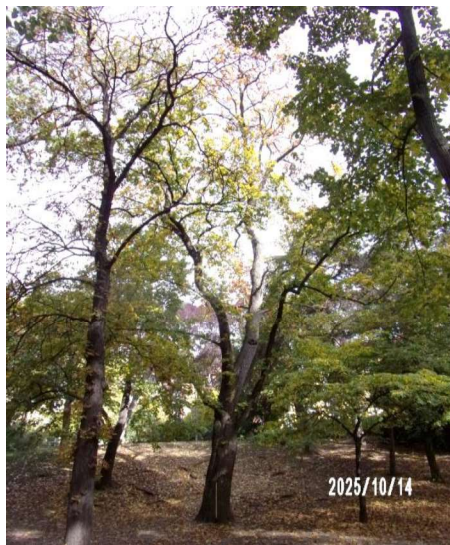
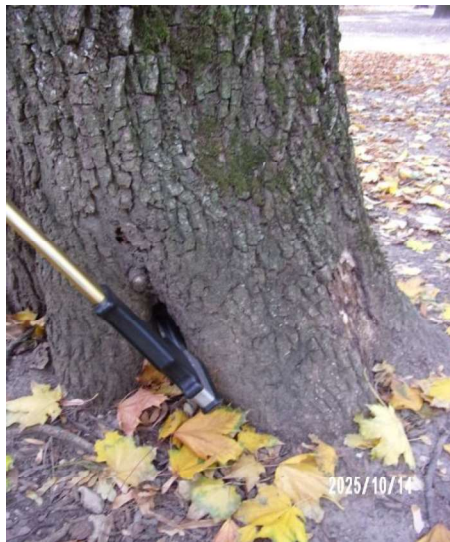
| A gyökérzet erős, legalább 50%-os károsodása, nagyon rossz feltételekkel rendelkező termőhelyen. | |

| kivágás | |

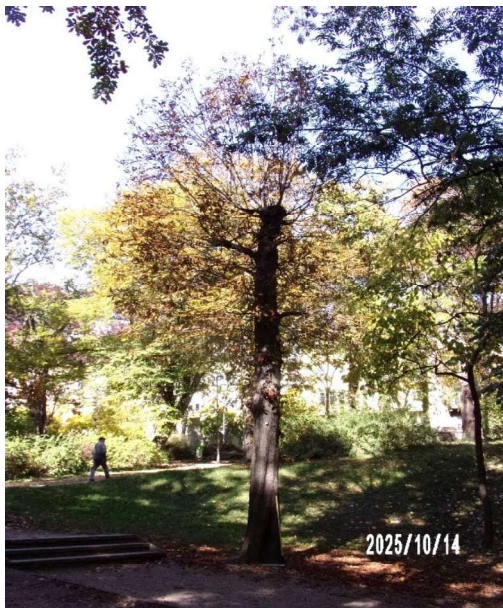
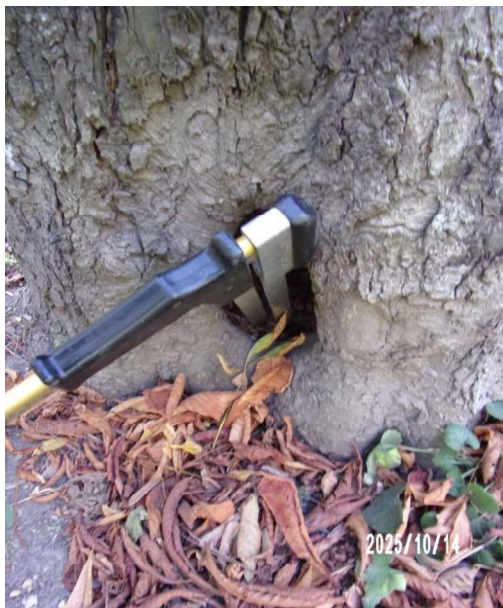
| A gyökérzet erős, legalább 50%-os károsodása, nagyon rossz feltételekkel rendelkező termőhelyen. | |

| kivágás |

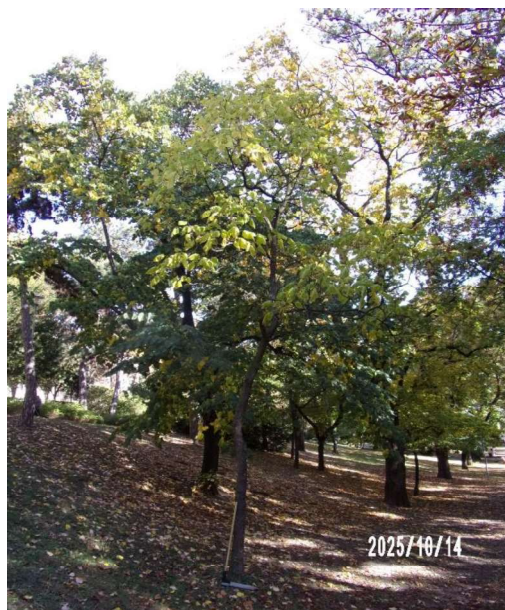
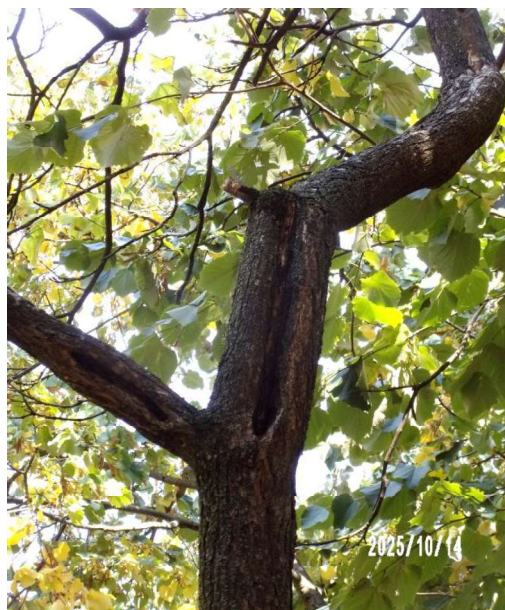
| kis sérülés, enyhén borostyánnal (Hedera sp.) benőtt | |

| sérülés, kéregleválás, hancshiány, korhadás, kevés ághelyseb, kevés beforrt sebhely, enyhén borostyánnal (Hedera sp.) benőtt, rovar-, gomba termőtest, kártétel, madárkártétel | |

| ápolómetszés, seb, odú- és üregkezelés, kúszónövény eltávolítás | |

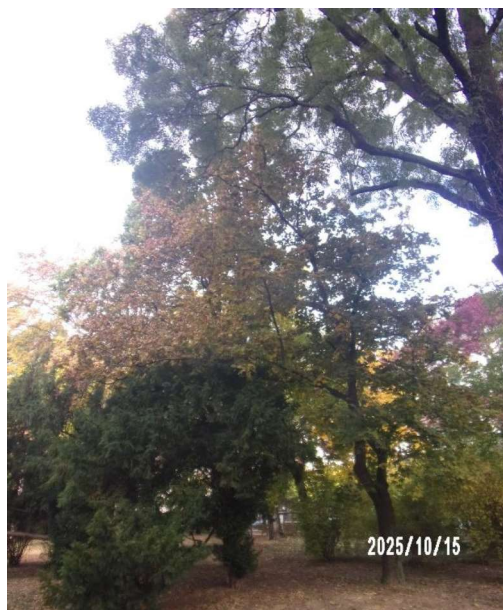
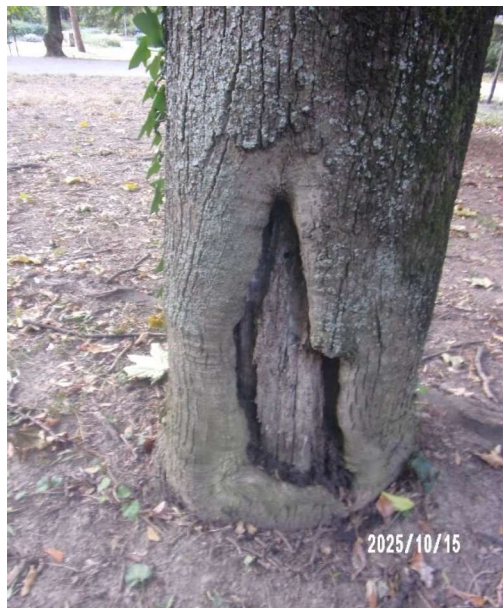
| sérülés, korhadás, odú, enyhén borostyánnal (Hedera sp.) benőtt, rovar-, gomba termőtest, kártétel | |

| sérülés, kéregleválás, hancshiány, korhadás, odú, kevés beforrt sebhely, enyhén ferde növekedésű, enyhén borostyánnal (Hedera sp.) benőtt, rovar-, gomba termőtest, kártétel | |

| ápolómetszés, seb, odú- és üregkezelés, 15%-os koronakurtítás, kúszónövény eltávolítás | |

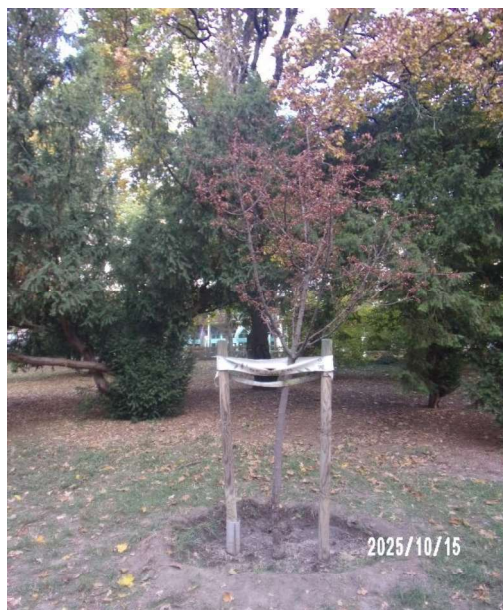
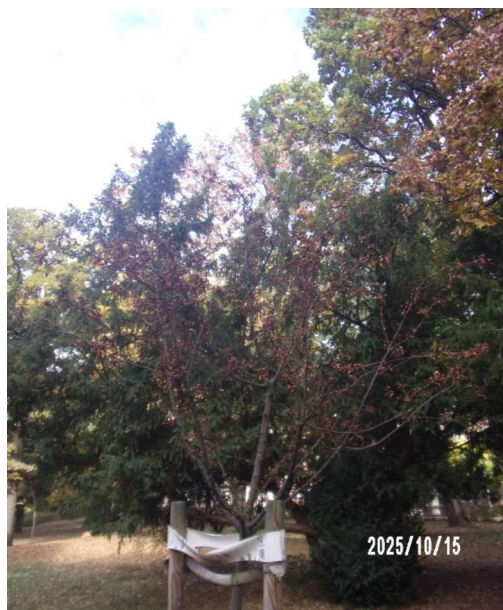
| A gyökérzet erős, legalább 50%-os károsodása, nagyon rossz feltételekkel rendelkező termőhelyen. | |

| kivágás |

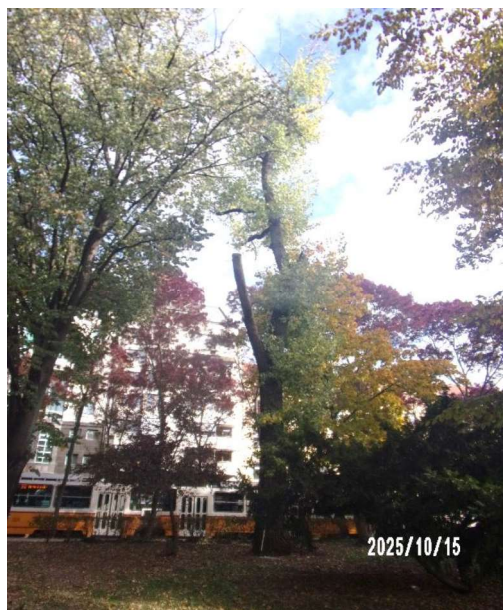
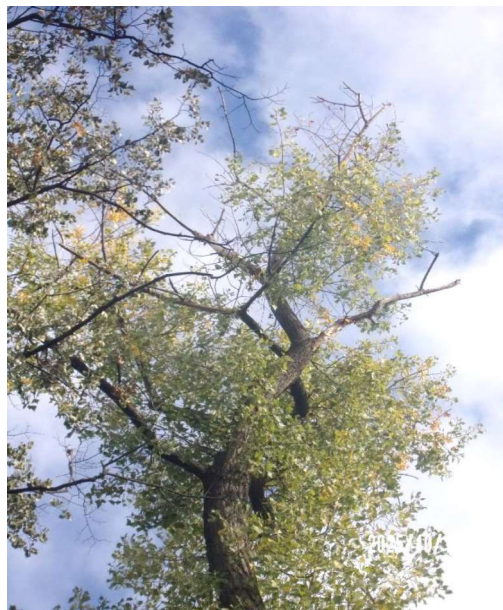
| sérülés, korhadás, enyhén borostyánnal (Hedera sp.) benőtt, kis rovar-, gomba termőtest, kártétel | |

| kivágás |

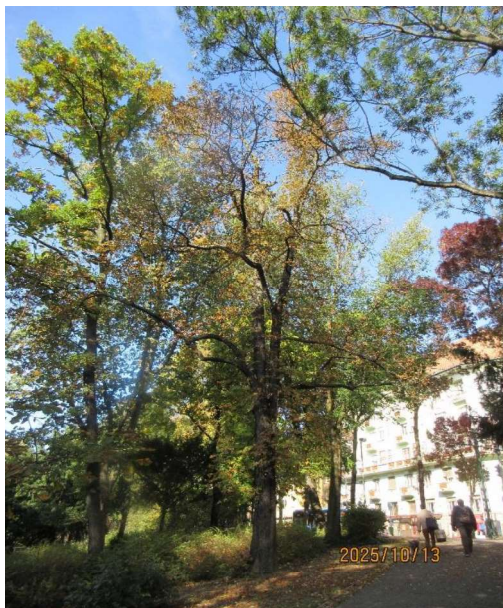
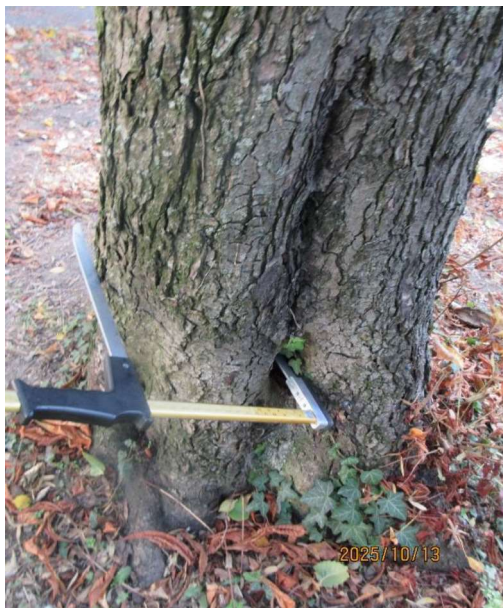
| nagy sérülés, nagy korhadás, nagy odú, enyhén borostyánnal (Hedera sp.) benőtt | |

| nagy sérülés, nagy korhadás, nagy odú, csőszzerűen kiüregesedett, enyhén borostyánnal (Hedera sp.) benőtt, nagy rovar-, nagy gomba termőtest, kártétel | |

| ifjítás, seb, odú- és üregkezelés | |

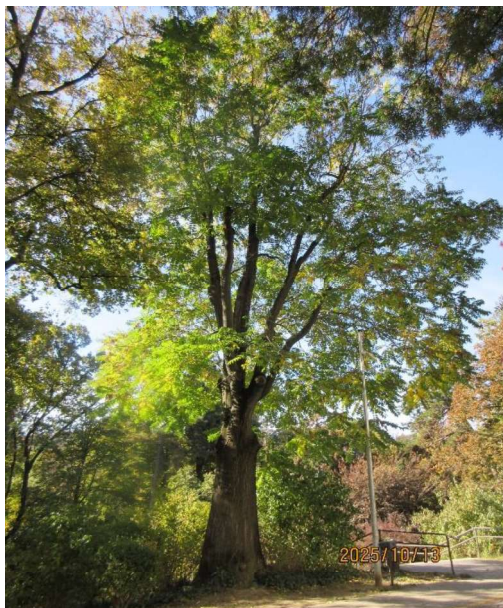
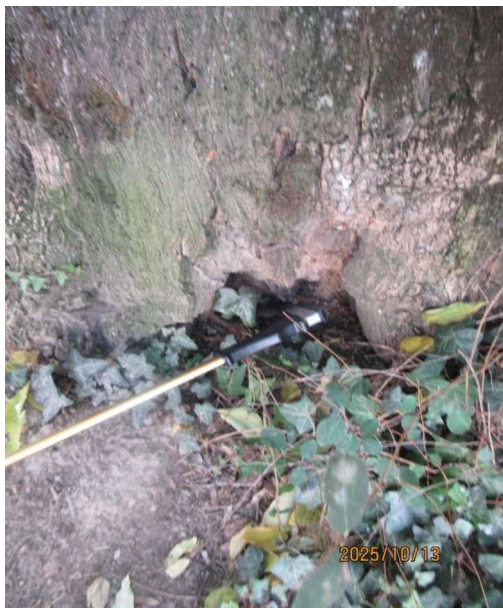
| A gyökérzet erős, legalább 50%-os károsodása, nagyon rossz feltételekkel rendelkező termőhelyen. | |
| nagy sérülés, nagy korhadás, nagy odú, borostyánnal (Hedera sp.) benőtt, nagy rovar-, nagy gomba termőtest, kártétel | |

| sérülés, korhadás, kevés beforrt sebhely, enyhén borostyánnal (Hedera sp.) benőtt, rovar-, gomba termőtest, kártétel | |

| kivágás | |

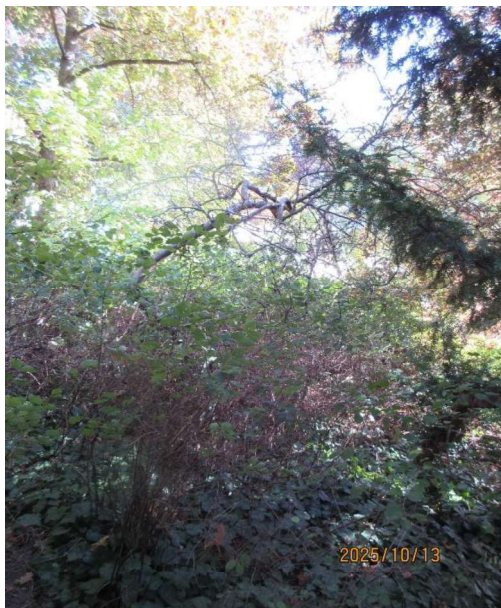
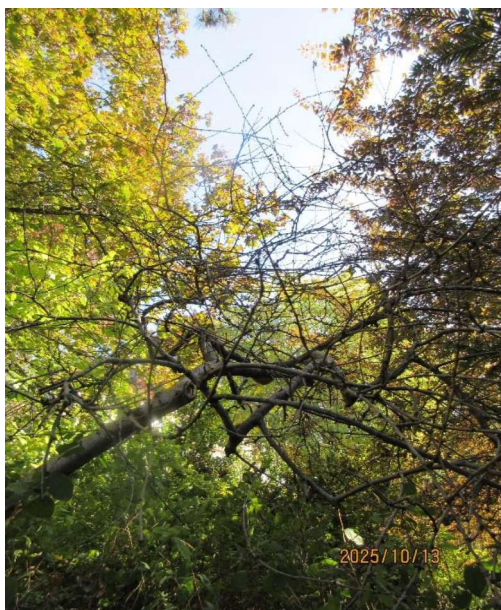
| A gyökérzet erős, legalább 50%-os károsodása, nagyon rossz feltételekkel rendelkező termőhelyen. | |

| kivágás |

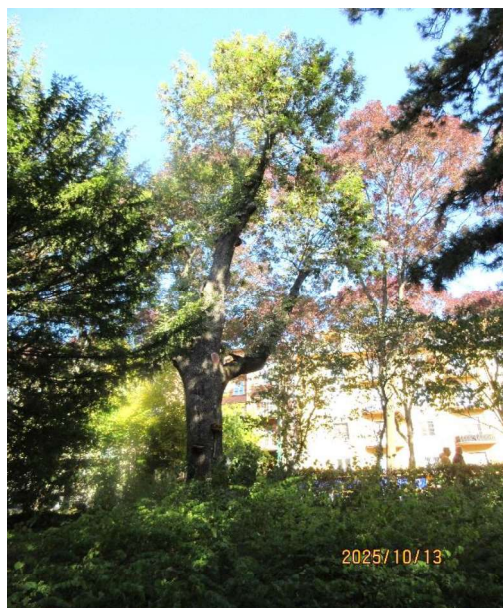
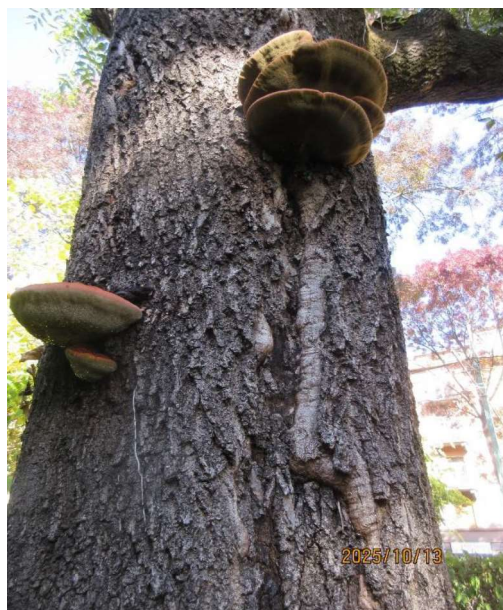
| kis sérülés, kis korhadás, bordásan terpeszes lefutású, borostyánnal (Hedera sp.) benőtt | |

| nagy sérülés, korhadás, borostyánnal (Hedera sp.) benőtt, nagy rovar-, nagy gomba termőtest, kártétel | |

| kivágás | |

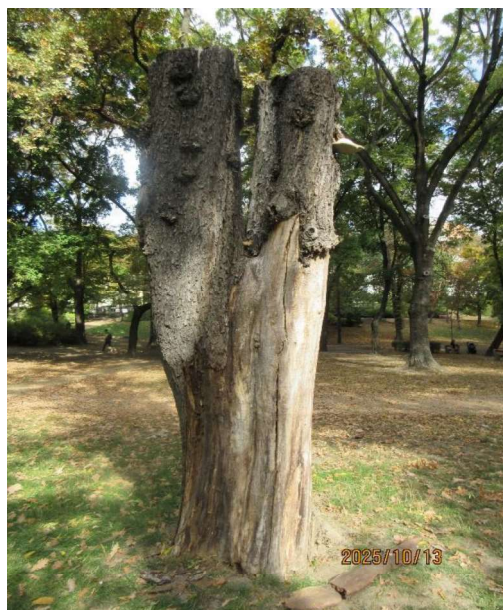
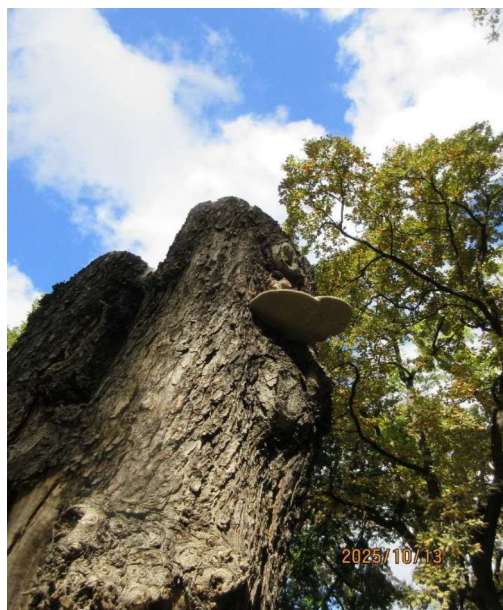
| A gyökérzet erős, legalább 50%-os károsodása, nagyon rossz feltételekkel rendelkező termőhelyen. | |

| kivágás |

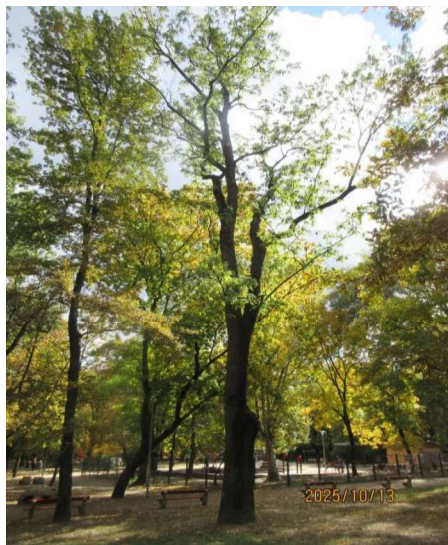
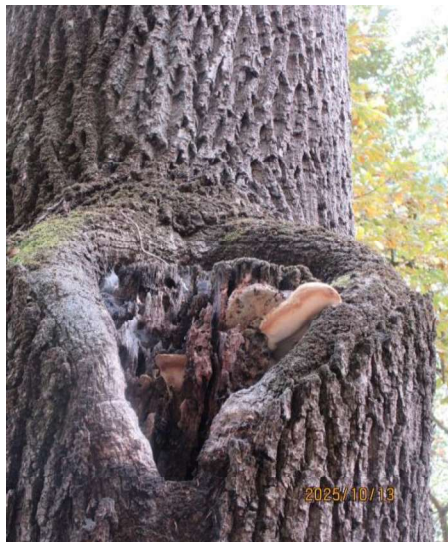
| A gyökérzet erős, legalább 50%-os károsodása, nagyon rossz feltételekkel rendelkező termőhelyen. | |

| kivágás | |

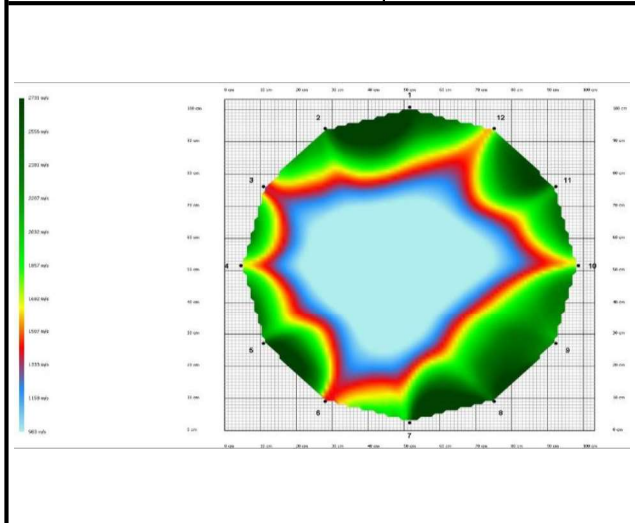
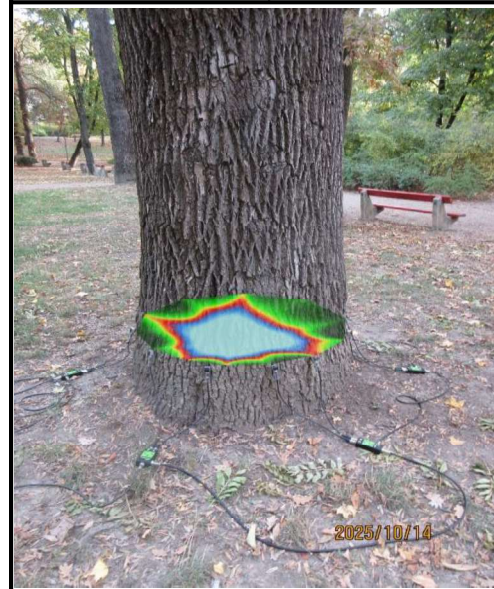
**A műszeres vizsgálat értékelése a keresztmetszeten**

A vizsgált magasságban a tomogram nagy kiterjedésű, a keresztmetszet több, mint 40%-át elérő, aszimmetrikus elhelyezkedésű belső szerkezeti elváltozást jelez.

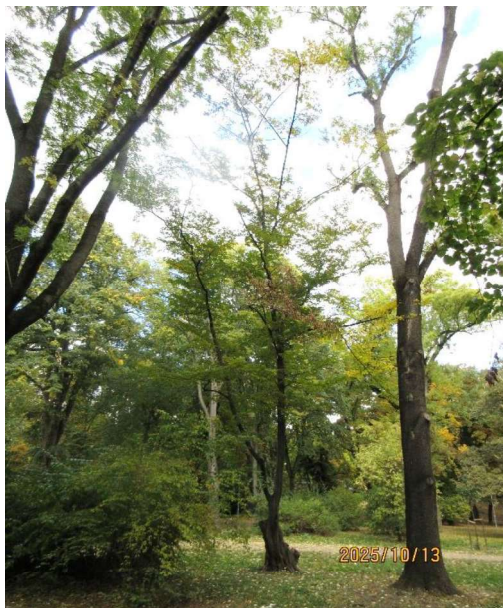
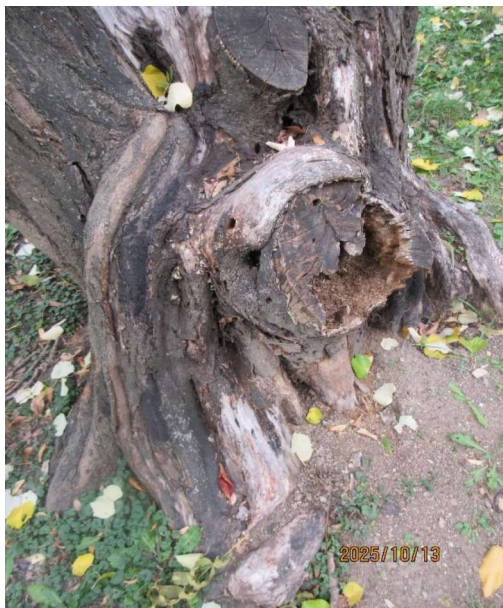
| A gyökérzet erős, legalább 50%-os károsodása, nagyon rossz feltételekkel rendelkező termőhelyen. | |

| A gyökérzet erős, legalább 50%-os károsodása, nagyon rossz feltételekkel rendelkező termőhelyen. | |

| kivágás | |

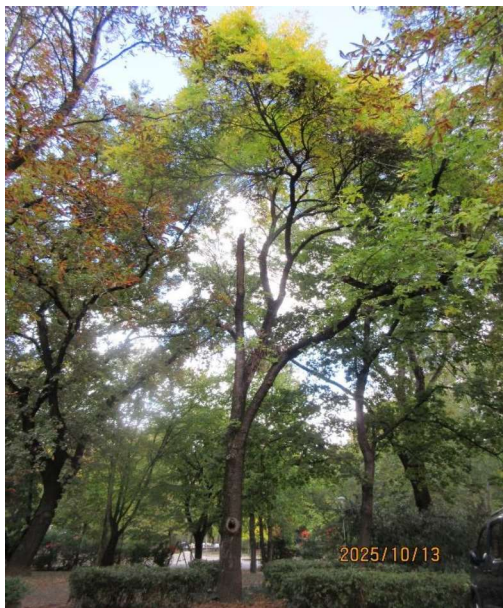
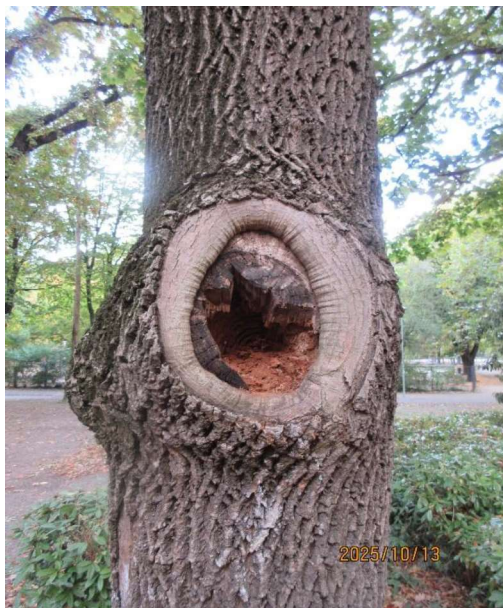
| sérülés, enyhén borostyánnal (Hedera sp.) benőtt | |

| sérülés, kis kéregleválás, kis háncshiány, korhadás, odú, ághelysebek, beforrt sebhelyek, ferde növekedésű, enyhén borostyánnal (Hedera sp.) benőtt, rovar-, gomba termőtest, kártétel | |

| ifjítás, seb, odú- és üregkezelés, kúszónövény eltávolítás | |

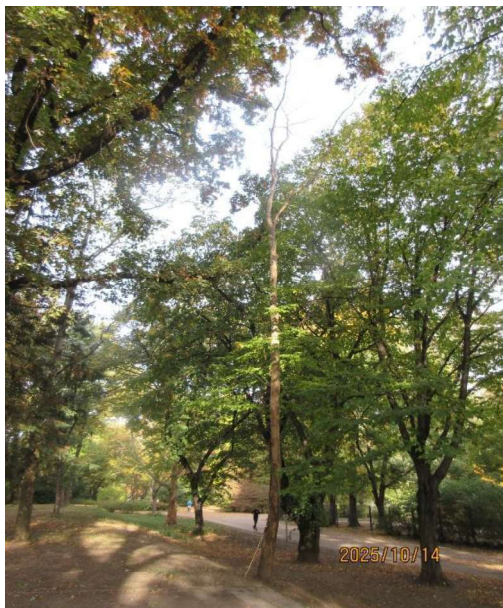
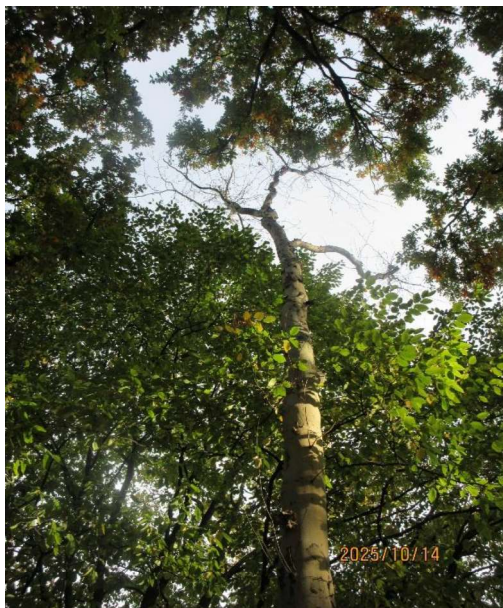
| A gyökérzet erős, legalább 50%-os károsodása, nagyon rossz feltételekkel rendelkező termőhelyen. | |

| kivágás |

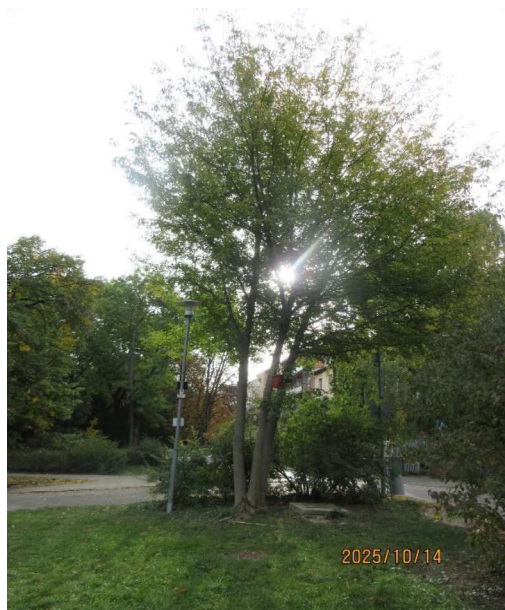
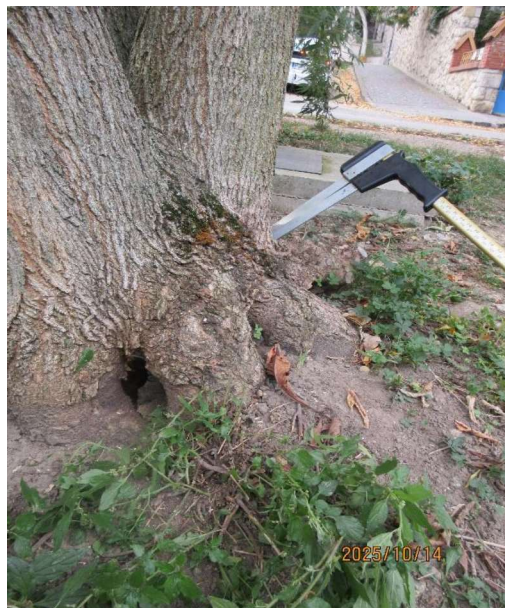
| nagy sérülés, nagy korhadás, odú, bordásan terpeszes lefutású, fúkasza okozta sérülés, enyhén borostyánnal (Hedera sp.) benőtt, rovar-, gomba termőtest, kártétel | |

| sérülés, enyhén borostyánnal (Hedera sp.) benőtt | |

| ápolómetszés, seb, odú- és üregkezelés, 15%-os koronakurtítás, kúszónövény eltávolítás | |
