BUDAPESTI  
KÖZMŰVEK

**FŐKERT**

FAVIZSGÁLATI JEGYZŐKÖNYV

## **A Fák Részletes Diagnosztikai Lapjai és az Ápolási Munkákra Tett Javaslatok**

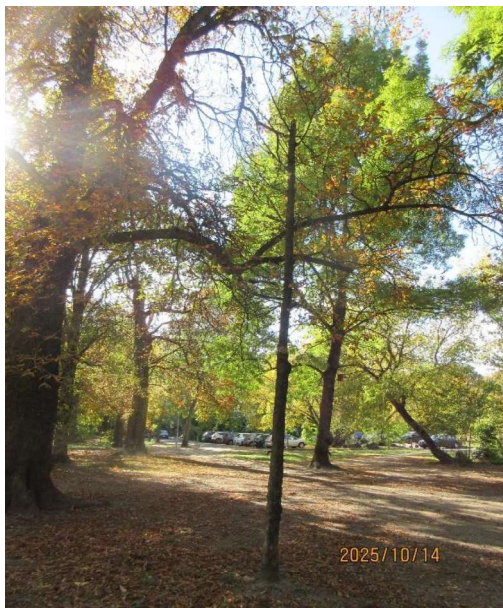
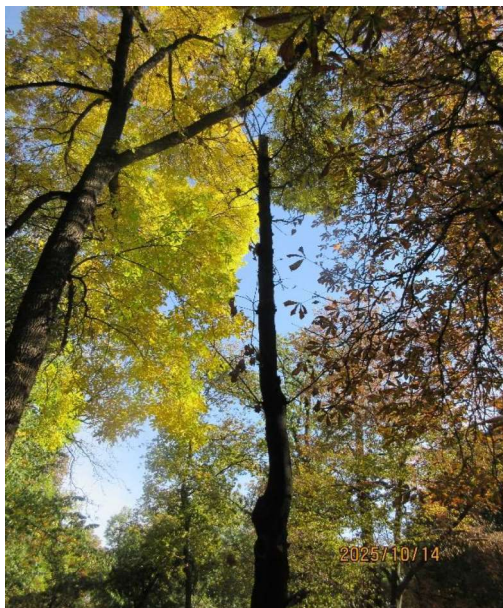
| A gyökérzet erős, legalább 50%-os károsodása, nagyon rossz feltételekkel rendelkező termőhelyen. | |

| Kezelési javaslat: |
| kivágás |

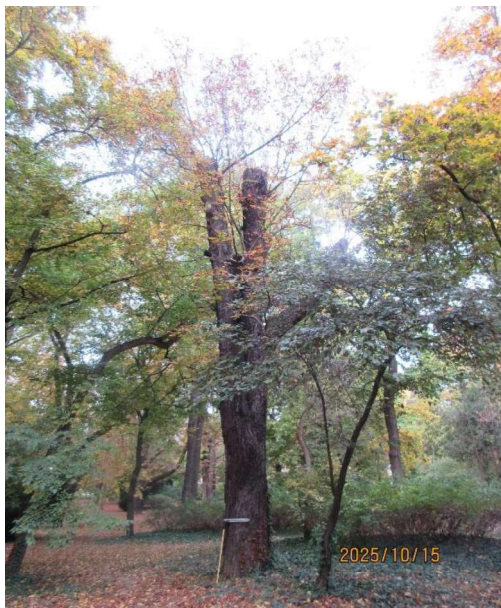
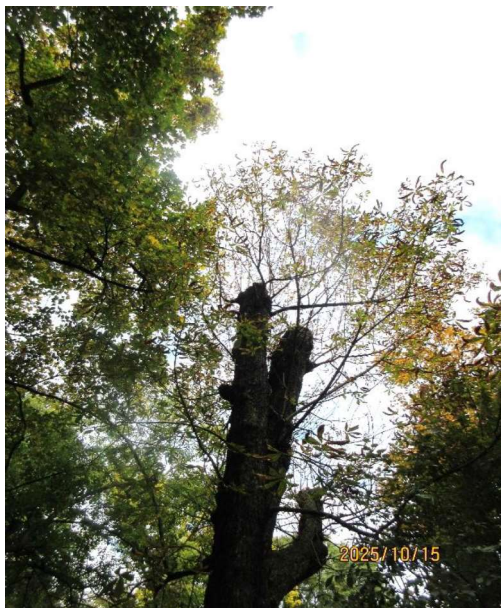
| nagy sérülés, nagy korhadás, enyhén borostyánnal (Hedera sp.) benőtt | |

| sérülés, kis kéregleválás, kis hancshiány, korhadás, odú, kevés ághelyseb, kevés beforrt sebhely, sarjak, enyhén csavarodott, ferde növekedésű, enyhén borostyánnal (Hedera sp.) benőtt, rovar-, gomba termőtest, kártétel | |

| kivágás |

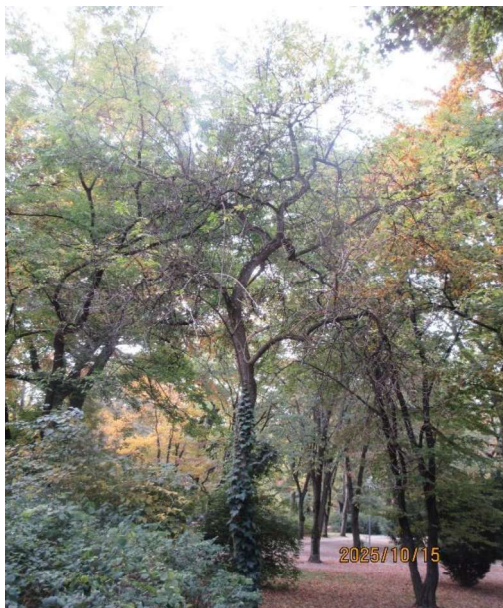
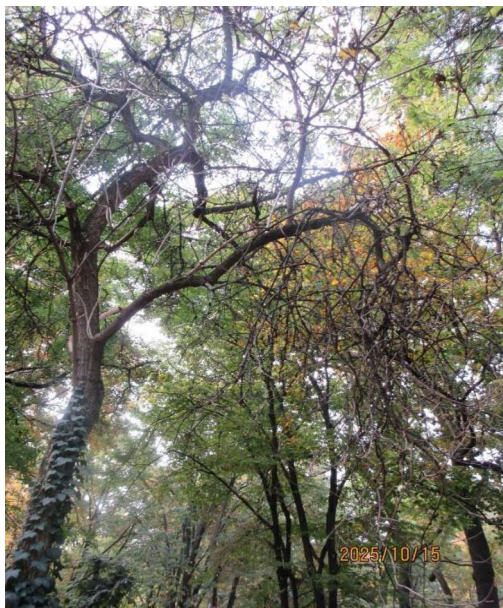
| sérülés, borostyánnal (Hedera sp.) benőtt | |

| sérülés, kis korhadás, kevés ághelyseb, borostyánnal (Hedera sp.) benőtt, kis rovar-, kis gomba termőtest, kártétel | |

| ápolómetszés, sebkezelés, kúszónövény eltávolítás | |

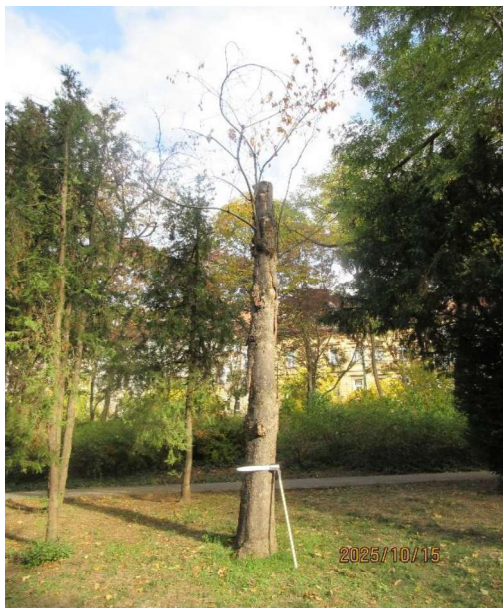
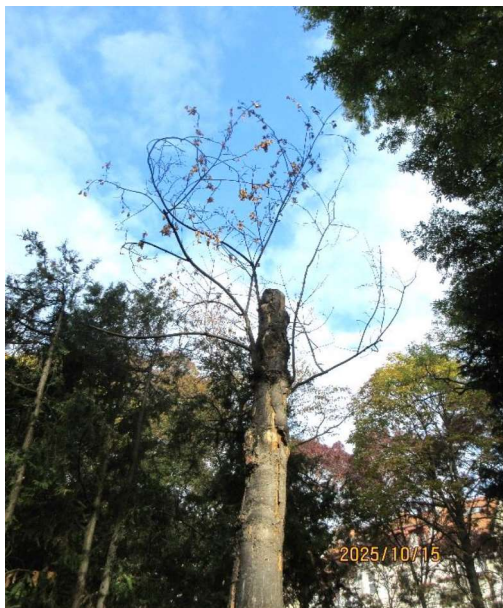
| A gyökérzet erős, legalább 50%-os károsodása, nagyon rossz feltételekkel rendelkező termőhelyen. | |

| kivágás |

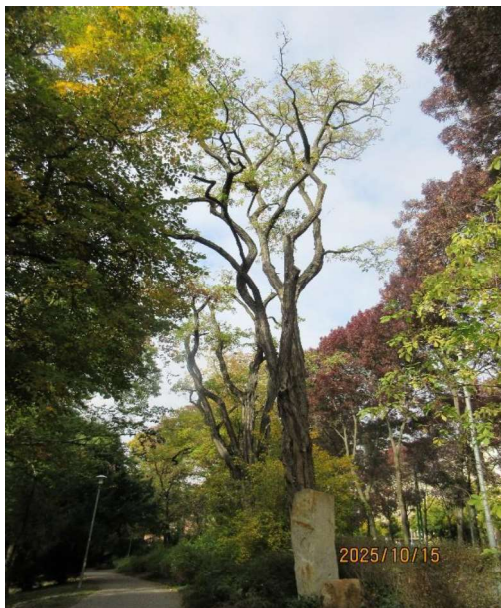
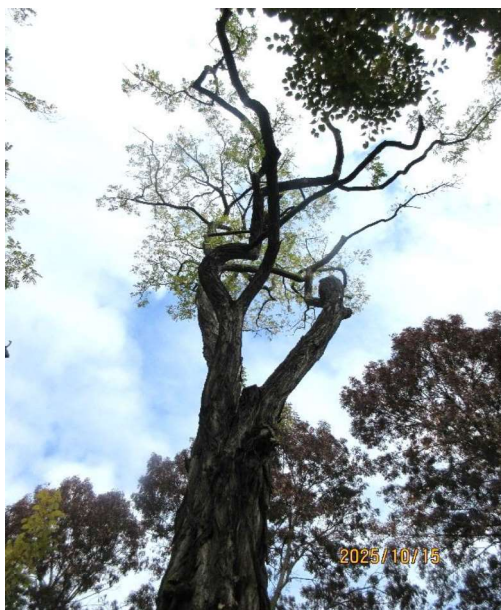
| nagy sérülés, nagy korhadás, erőteljesen befűződött, enyhén borostyánnal (Hedera sp.) benőtt | |

| sérülés, korhadás, kevés beforrt sebhely, kevés sejtburjánzás, rákos elváltozás, ferde növekedésű, befűződött, enyhén borostyánnal (Hedera sp.) benőtt | |

| kivágás | |

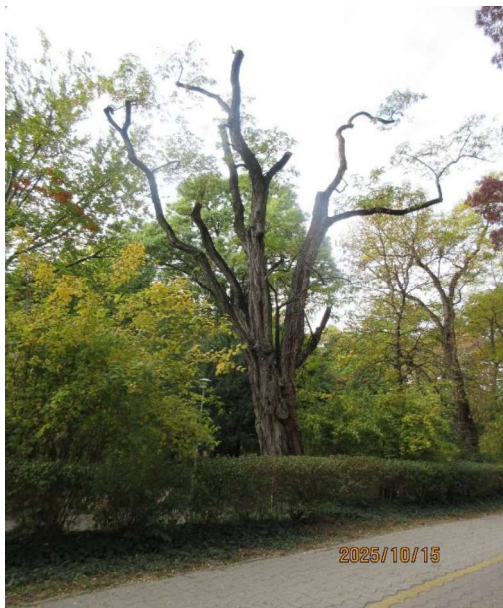
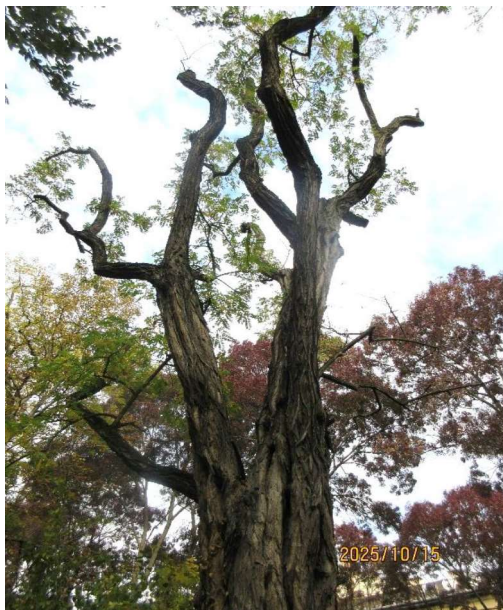
| A gyökérzet erős, legalább 50%-os károsodása, nagyon rossz feltételekkel rendelkező termőhelyen. | |

| A gyökérzet erős, legalább 50%-os károsodása, nagyon rossz feltételekkel rendelkező termőhelyen. | |
| nagy sérülés, nagy korhadás, bordásan terpeszes lefutású, enyhén borostyánnal (Hedera sp.) benőtt, repedés, nagy rovar-, nagy gomba termőtest, kártétel | |

| nagy sérülés, nagy kéregleválás, nagy hancshiány, nagy korhadás, kevés beforrt sebhely, mély repedés, ferde növekedésű, enyhén borostyánnal (Hedera sp.) benőtt, rovar-, gomba termőtest, kártétel | |

| kivágás |

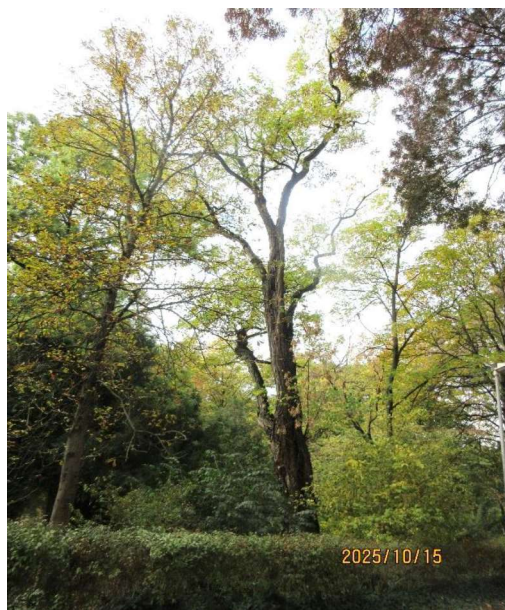
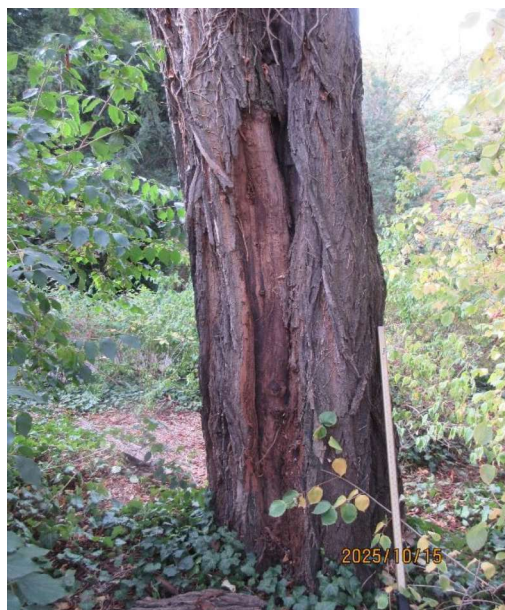
| A gyökérzet erős, legalább 50%-os károsodása, nagyon rossz feltételekkel rendelkező termőhelyen. | |

| A gyökérzet erős, legalább 50%-os károsodása, nagyon rossz feltételekkel rendelkező termőhelyen. | |
| nagy sérülés, nagy korhadás, enyhén borostyánnal (Hedera sp.) benőtt, repedés, nagy rovar-, nagy gomba termőtest, kártétel | |

| kivágás | |

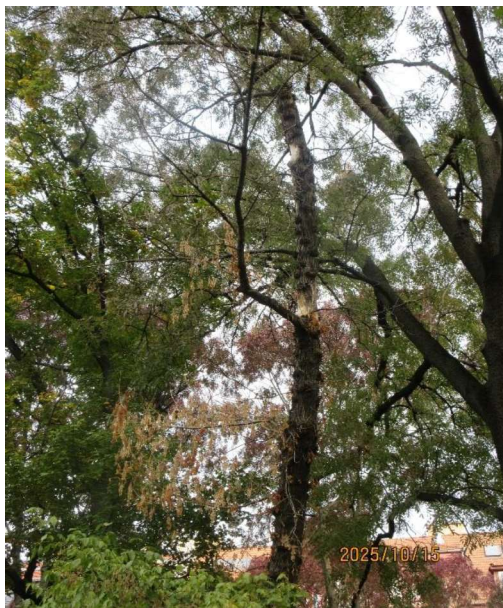
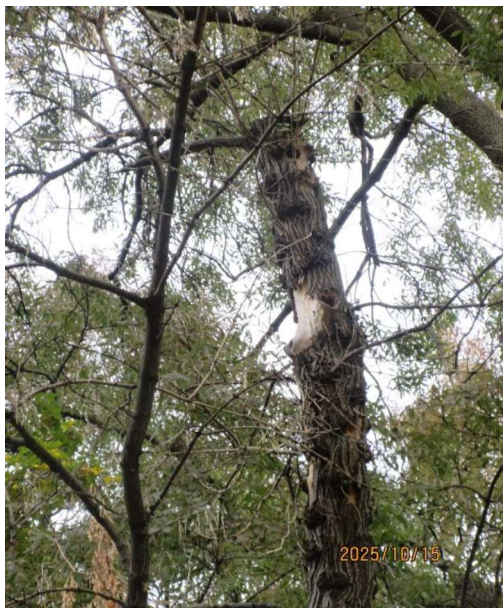
| A gyökérzet erős, legalább 50%-os károsodása, nagyon rossz feltételekkel rendelkező termőhelyen. | |

| kivágás |

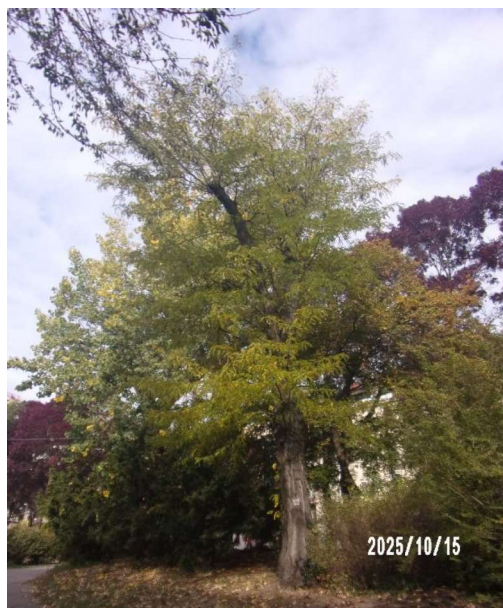
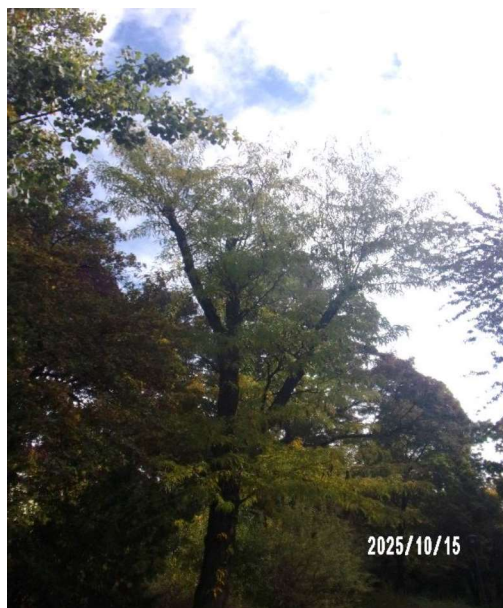
| sérülés, korhadás, enyhén borostyánnal (Hedera sp.) benőtt, rovar-, gomba termőtest, kártétel | |

| kis sérülés, kis korhadás, kevés ághelyseb, beforrt sebhelyek, sarjak, enyhén ferde növekedésű, konzolosan megvastagodott, enyhén borostyánnal (Hedera sp.) benőtt | |

| hajtásválogatás, sebkezelés, sarjak eltávolítása, kúszónövény eltávolítás | |

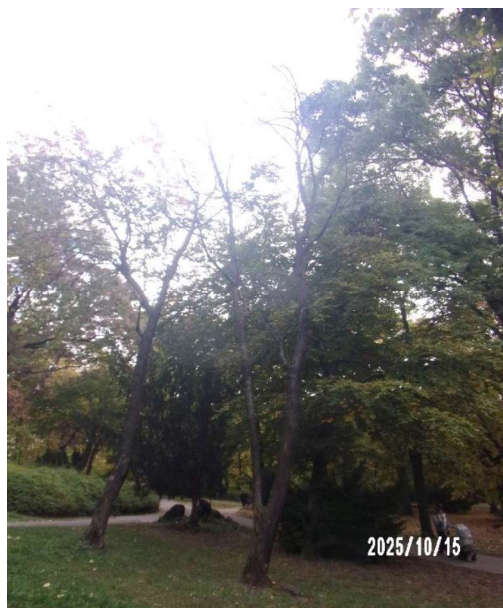
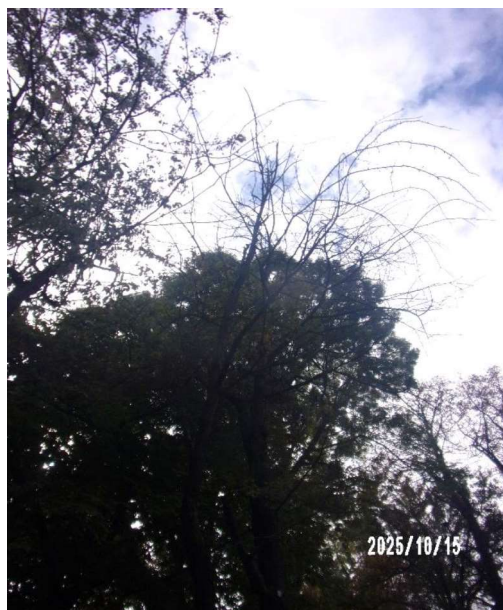
| A gyökérzet erős, legalább 50%-os károsodása, nagyon rossz feltételekkel rendelkező termőhelyen. | |

| kivágás |

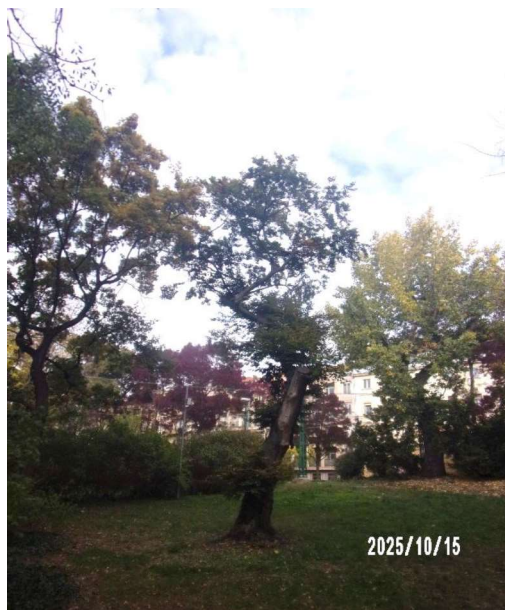
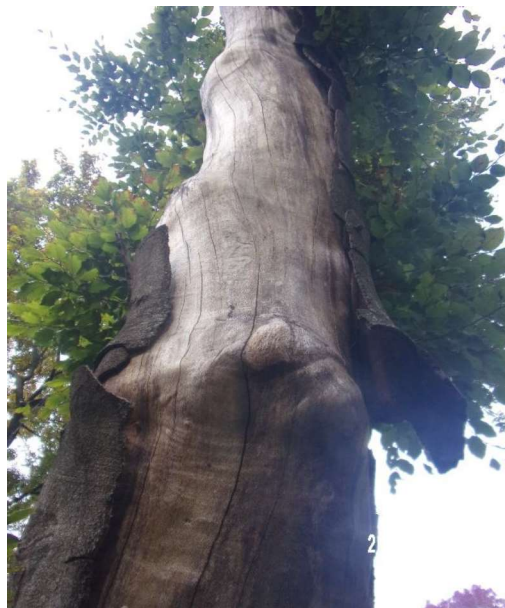
| A gyökérzet erős, legalább 50%-os károsodása, nagyon rossz feltételekkel rendelkező termőhelyen. | |

| kivágás |

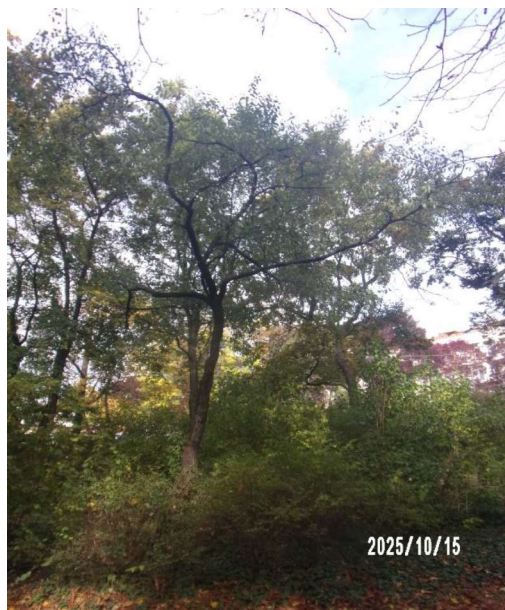
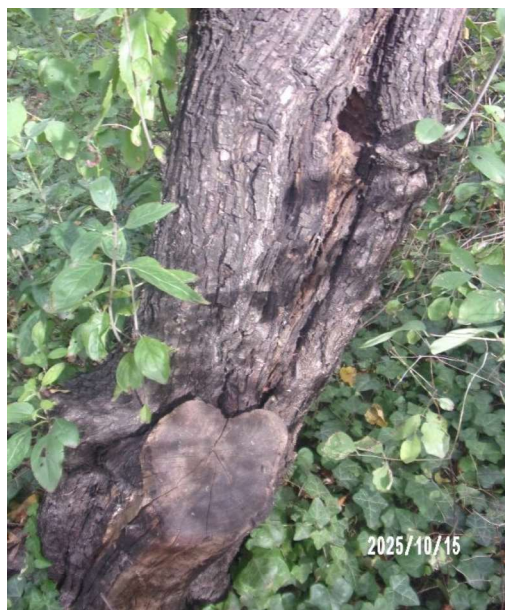
| A gyökérzet erős, legalább 50%-os károsodása, nagyon rossz feltételekkel rendelkező termőhelyen. | |

| kivágás | |

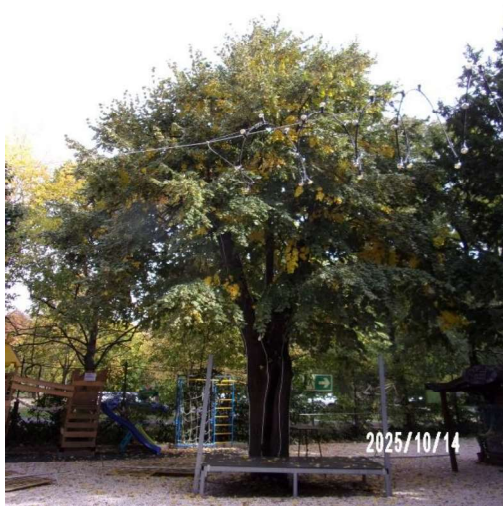
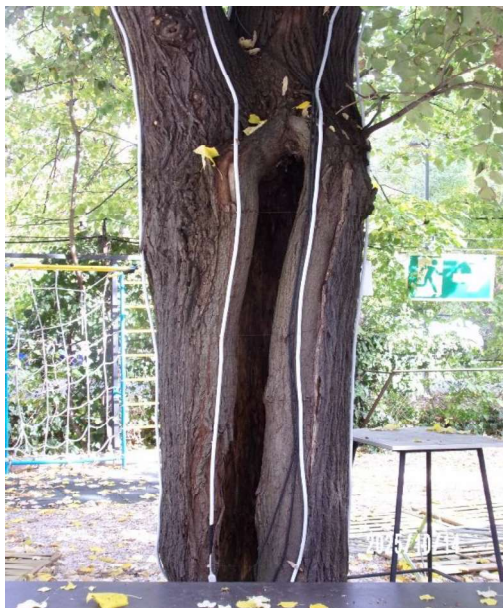
| A gyökérzet erős, legalább 50%-os károsodása, nagyon rossz feltételekkel rendelkező termőhelyen. | |

| kivágás |

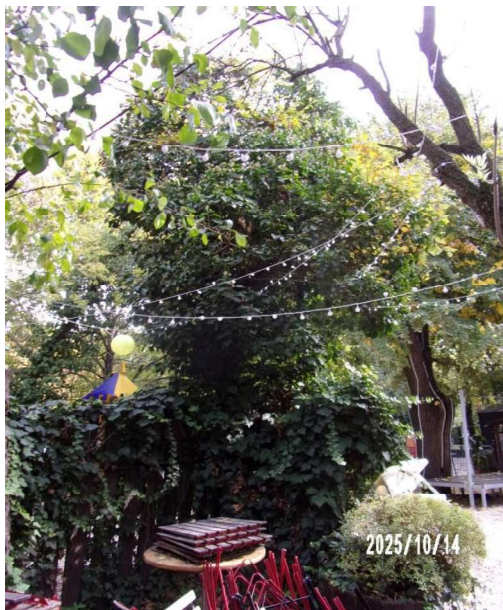
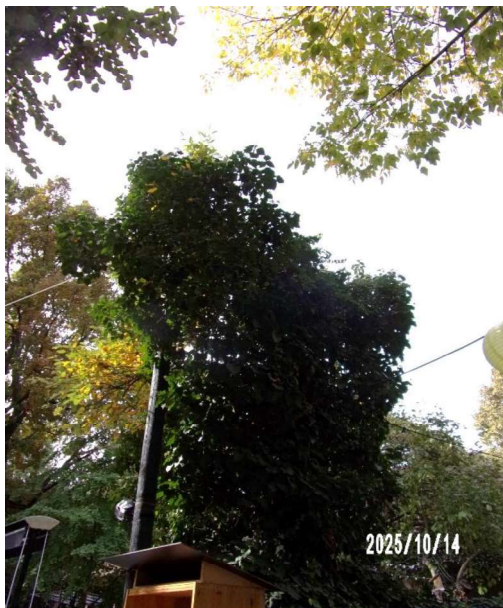
| erőteljesen borostyánnal (Hedera sp.) benőtt | |

| kúszónövény eltávolítás, vizuális vizsgálat |

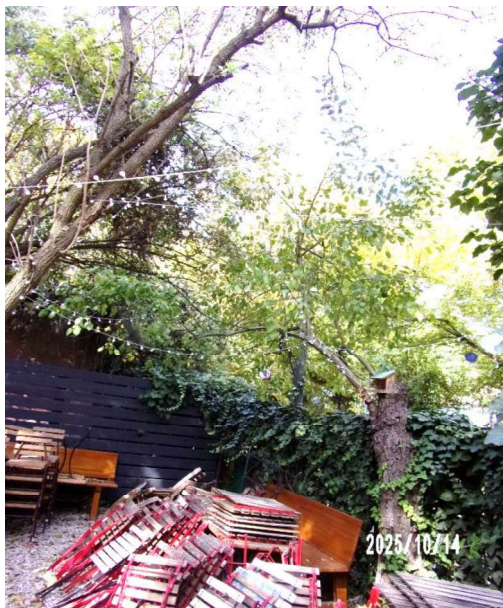
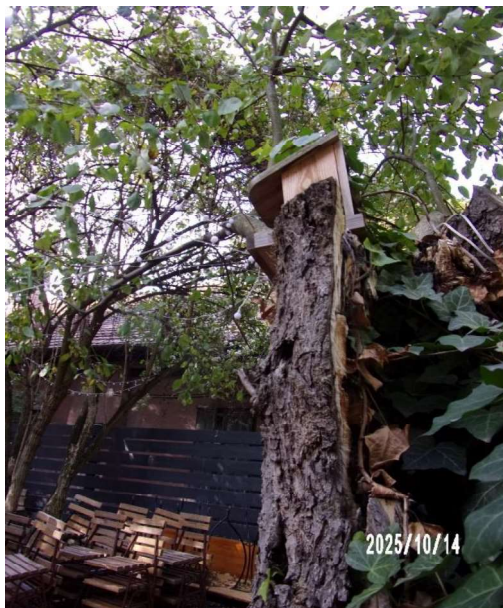
| sérülés, korhadás, enyhén borostyánnal (Hedera sp.) benőtt, rovar-, nagy gomba termőtest, kártétel | |

| nagy sérülés, nagy kéregleválás, nagy hancshiány, nagy korhadás, nagy odú, kevés beforrt sebhely, enyhén ferde növekedésű, borostyánnal (Hedera sp.) benőtt, nagy rovar-, nagy gomba termőtest, kártétel | |

| nagy sérülés, nagy korhadás, nagy odú, kevés fattyúhajtás, nagy rovar kártétel, nagy gomba termőtest, kártétel, borostyánnal (Hedera sp.) benőtt | |

| kevés ágcsont, csontkolt, torz, kevés ághelyeseb, féloldalas, erőteljesen külpontos, vitalitása csökkent, nagy sérült-, nagy korhadt- ág, enyhén borostyánnal (Hedera sp.) benőtt, nagy rovar-, nagy gomba termőtest, kártétel, madáretető | |

| kivágás |

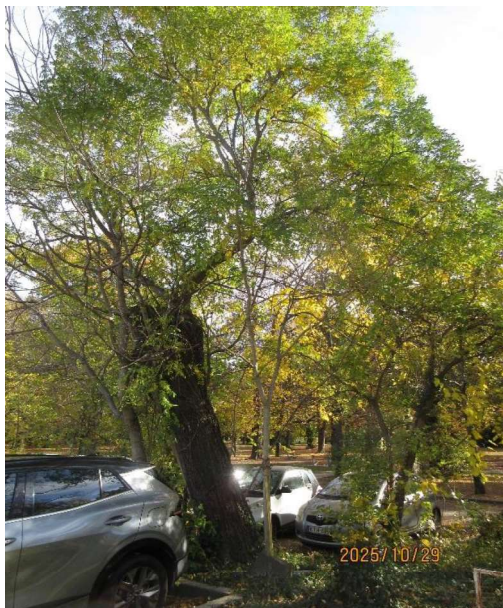
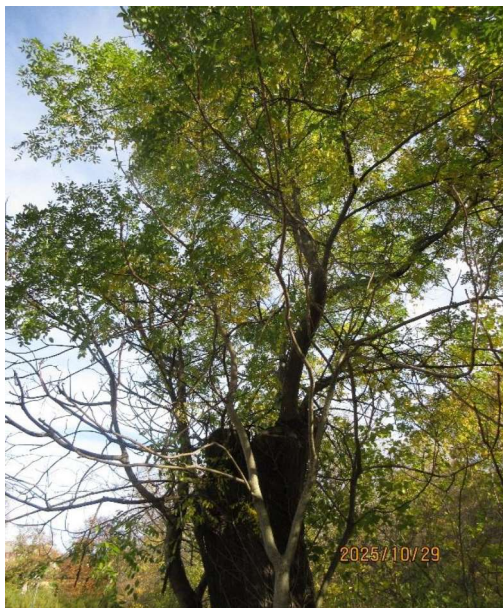
| A gyökérzet erős, legalább 50%-os károsodása, nagyon rossz feltételekkel rendelkező termőhelyen. | |

| kivágás |

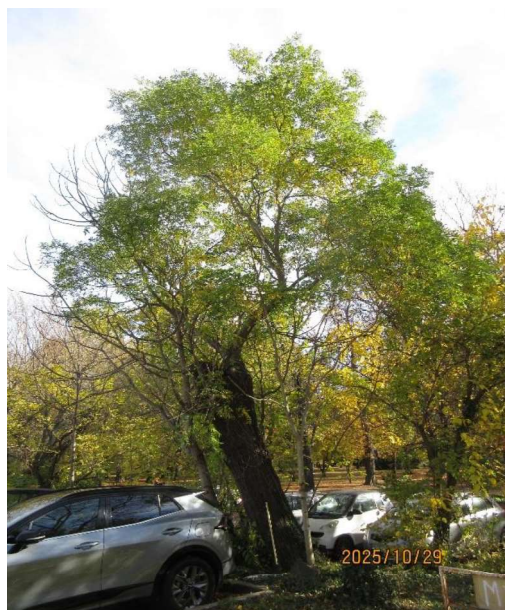
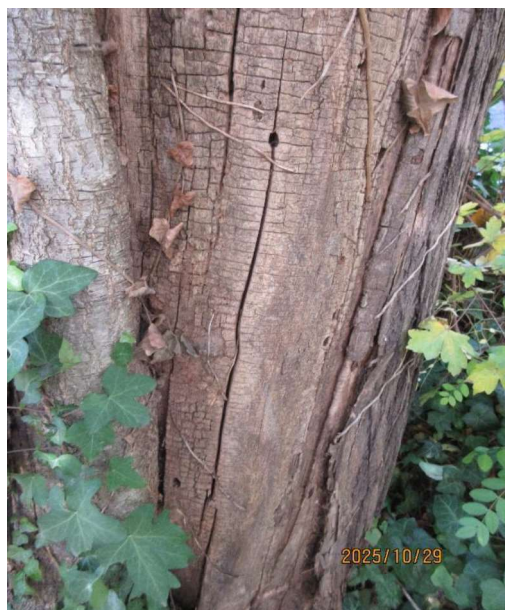
| A gyökérzet erős, legalább 50%-os károsodása, nagyon rossz feltételekkel rendelkező termőhelyen. | |

| nagy sérülés, nagy korhadás, nagy odú, enyhén borostyánnal (Hedera sp.) benőtt, nagy rovar-, nagy gomba termőtest, kártétel | |

| kivágás |

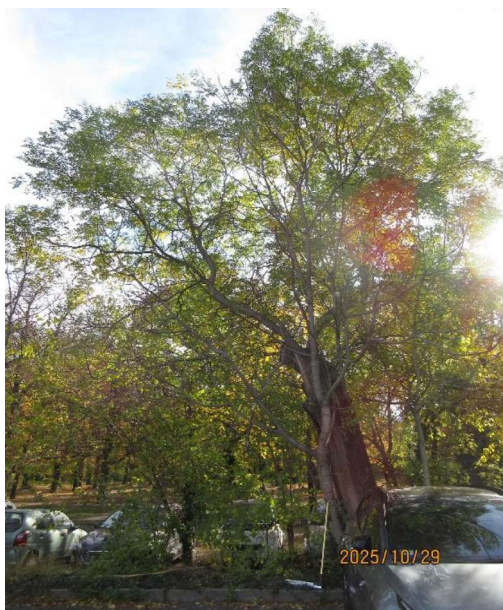
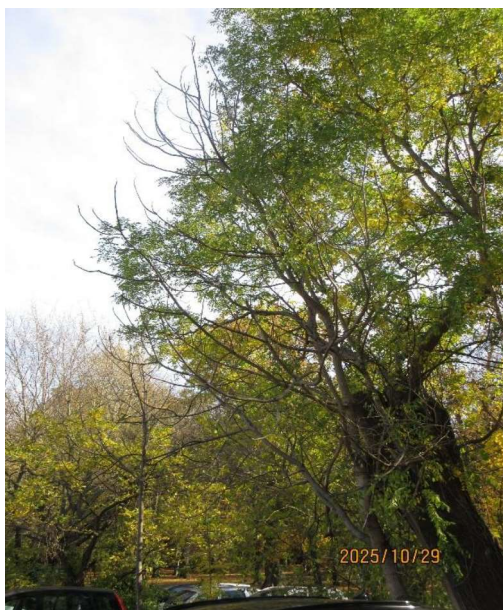
| A gyökérzet erős, legalább 50%-os károsodása, nagyon rossz feltételekkel rendelkező termőhelyen. | |

| kivágás |

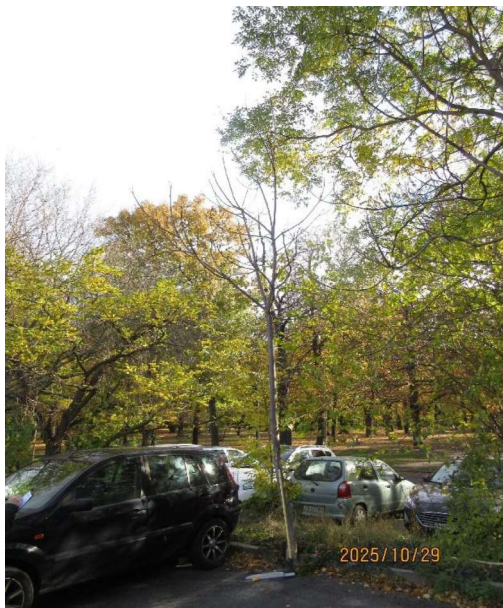
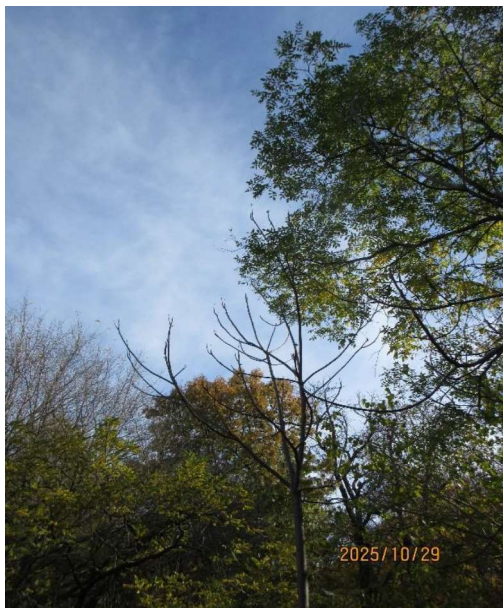
| A gyökérzet erős, legalább 50%-os károsodása, nagyon rossz feltételekkel rendelkező termőhelyen. | |

| kivágás |

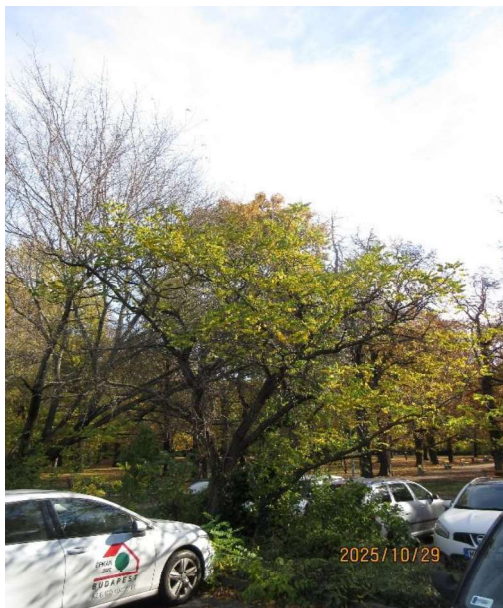
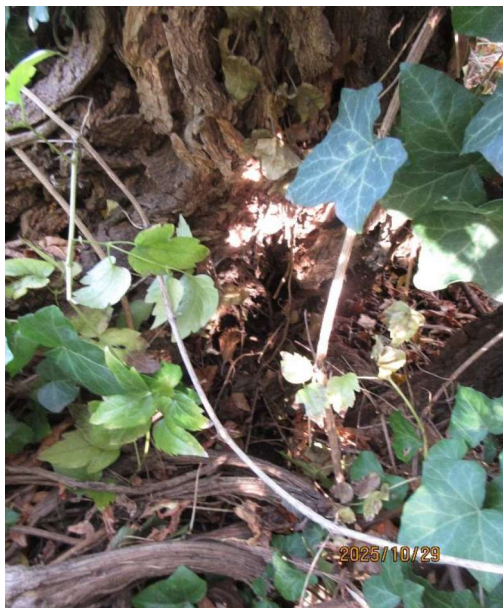
| A gyökérzet erős, legalább 50%-os károsodása, nagyon rossz feltételekkel rendelkező termőhelyen. | |

| A gyökérzet erős, legalább 50%-os károsodása, nagyon rossz feltételekkel rendelkező termőhelyen. | |
| nagy sérülés, nagy korhadás, borostyánnal (Hedera sp.) benőtt, nagy rovar-, nagy gomba termőtest, kártétel | |

| nagy sérülés, nagy korhadás, borostyánnal (Hedera sp.) benőtt | |

| nagy sérülés, nagy korhadás, borostyánnal (Hedera sp.) benőtt | |

| ágcsonkok, féloldalas, külponos, erőteljesen vitalitása csökkent, sérült-, korhadt-, száraz-, kevés keresztbenövő- ág, borostyánnal (Hedera sp.) benőtt, kis rovar-, kis gomba termőtest, kártétel, iszalaggal (Clematis sp.) benőtt | |

| kivágás |

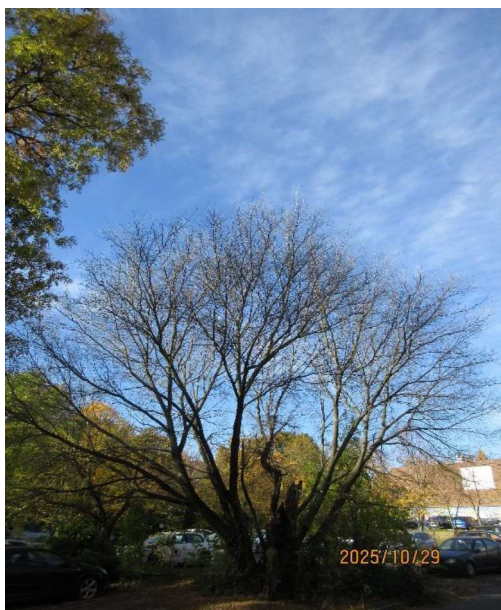
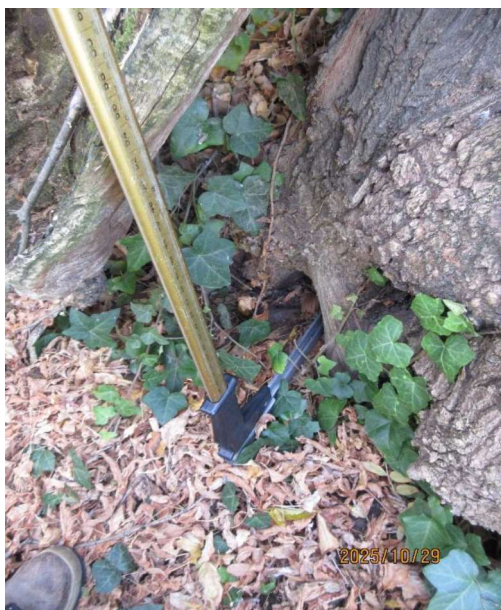
| A gyökérzet erős, legalább 50%-os károsodása, nagyon rossz feltételekkel rendelkező termőhelyen. | |

| A gyökérzet erős, legalább 50%-os károsodása, nagyon rossz feltételekkel rendelkező termőhelyen. | |
| nagy sérülés, nagy korhadás, odú, borostyánnal (Hedera sp.) benőtt, nagy rovar-, gomba termőtest, kártétel | |

| sérülés, korhadás, terhelt, egy pontból kitörő több vág, borostyánnal (Hedera sp.) benőtt | |

| kevés ágcsomk, kevés ághelyseb, külpontos, sérült-, korhadt-, száraz-, kevés keresztbenövő- ág, enyhén borostyánnal (Hedera sp.) benőtt | |

| kivágás |
