FAVIZSGÁLATI JEGYZŐKÖNYV

A XI. KERÜLET
GELLÉRTHEGY
FÁINAK FAVIZSGÁLATA

2024
AUGUSZTUS

Jelen felmérés BKM - FŐKERT Kertészeti divízió megrendelése alapján készült a XI. Gellérthegy területén található fák állapotáról, valamint javaslat a faápolási munkálatokra a személy- és vagyon biztonság figyelembe vételével.

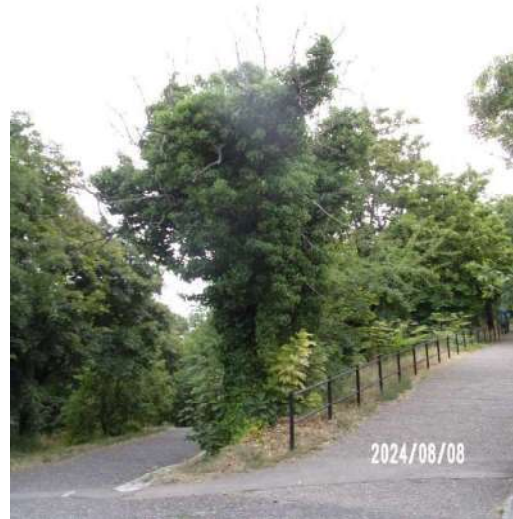
Diagnózis:	
A gyökérzet állapota:	1
A gyökérzet erős, legalább 50%-os károsodása, nagyon rossz feltételekkel rendelkező termőhelyen.

A gyökérnyak állapota:	1
A gyökérzet erős, legalább 50%-os károsodása, nagyon rossz feltételekkel rendelkező termőhelyen.

A törzs állapota:	1
A törzs előrehaladottan károsult, korhadt, odvas (statikai vagy tápanyagellátási funkcióját nem képes ellátni).	
erőteljesen borostyánnal (Hedera sp.) benőtt

A koronaalap állapota:	1
A korona károsodása oly mértékű, hogy élettani funkcióját nem képes ellátni	
erőteljesen borostyánnal (Hedera sp.) benőtt

A korona állapota:	1
A korona károsodása oly mértékű, hogy élettani funkcióját nem képes ellátni	
elszáradt, erőteljesen borostyánnal (Hedera sp.) benőtt

A vizuális vizsgálat értékelése:
A fa jelenlegi állapotában élet- és balesetveszélyes.

Kezelési javaslat:
kivágás

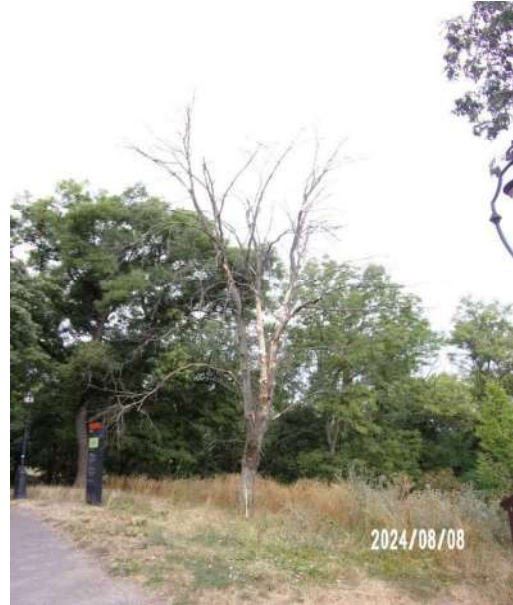
Diagnózis:	
A gyökérzet állapota:	1
A gyökérzet erős, legalább 50%-os károsodása, nagyon rossz feltételekkel rendelkező termőhelyen.

A gyökérnyak állapota:	1
A gyökérzet erős, legalább 50%-os károsodása, nagyon rossz feltételekkel rendelkező termőhelyen.

A vizuális vizsgálat értékelése:
A fa jelenlegi állapotában élet- és balesetveszélyes.

Kezelési javaslat:
kivágás

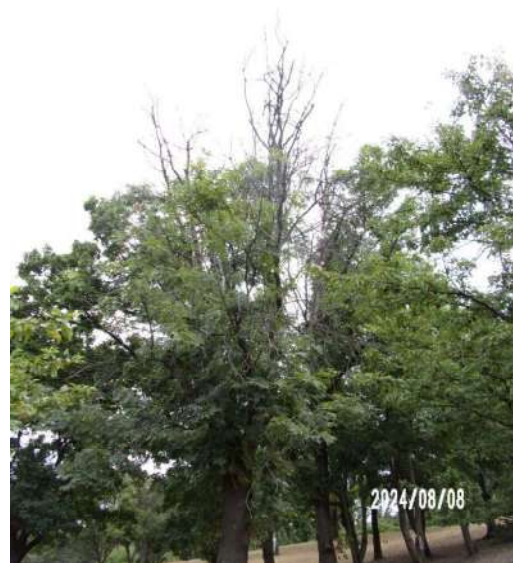
Diagnózis:	
A gyökérzet állapota:	1
A gyökérzet erős, legalább 50%-os károsodása, nagyon rossz feltételekkel rendelkező termőhelyen.

A gyökérnyak állapota:	1
A gyökérzet erős, legalább 50%-os károsodása, nagyon rossz feltételekkel rendelkező termőhelyen.

A vizuális vizsgálat értékelése:
A fa jelenlegi állapotában élet- és balesetveszélyes.

Kezelési javaslat:
kivágás

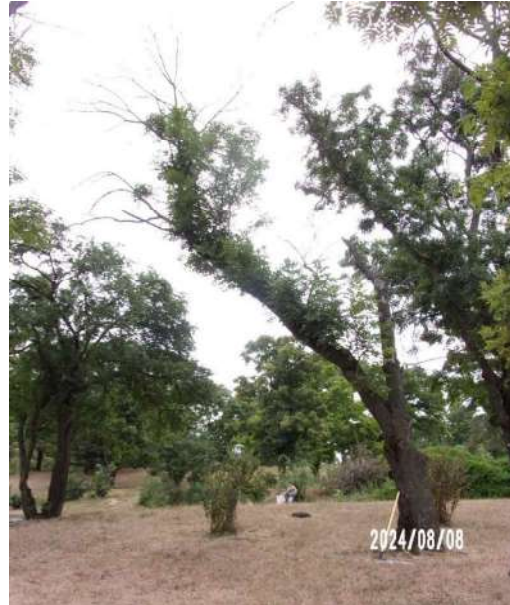
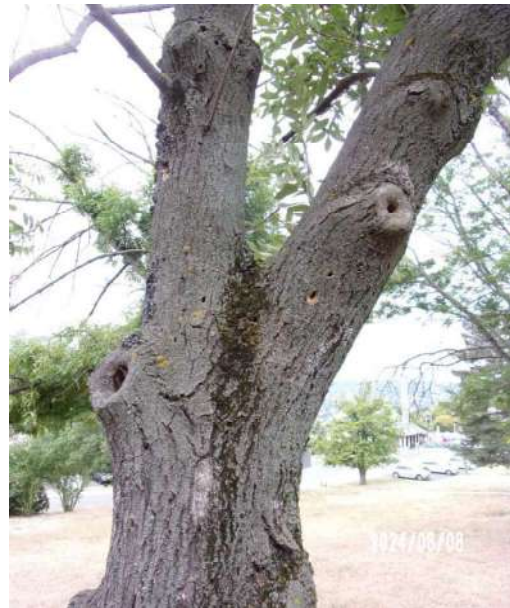
Diagnózis:	
A gyökérzet állapota:	1
A gyökérzet erős, legalább 50%-os károsodása, nagyon rossz feltételekkel rendelkező termőhelyen.	
nagy sérülés, nagy korhadás, nagy odú

A gyökérnyak állapota:	1
A gyökérzet erős, legalább 50%-os károsodása, nagyon rossz feltételekkel rendelkező termőhelyen.	
nagy sérülés, nagy korhadás, nagy odú, nagy rovar-, nagy gomba termőtest, kártétel

A vizuális vizsgálat értékelése:
A fa jelenlegi állapotában balesetveszélyes, a veszélyhelyzet ápoló célzatú kertészeti beavatkozással nem, kizárólag a fa kivágásával hátritható el, de mivel madár odú van a fában így ezt a költési időszak végén ill. az odú faendoszkópos vizsgálatát követően javasolt végezni.

Kezelési javaslat:
kivágás

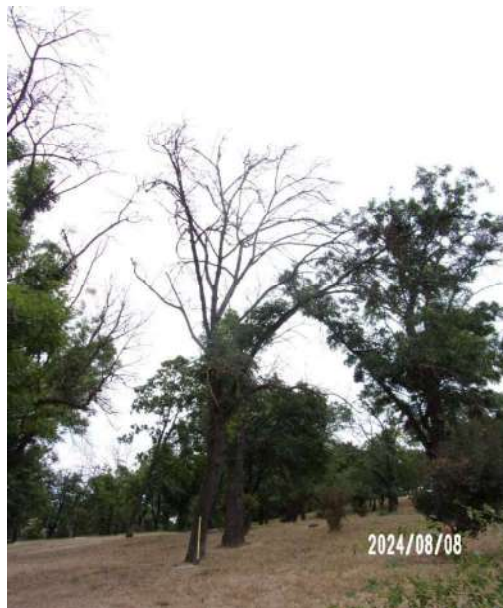
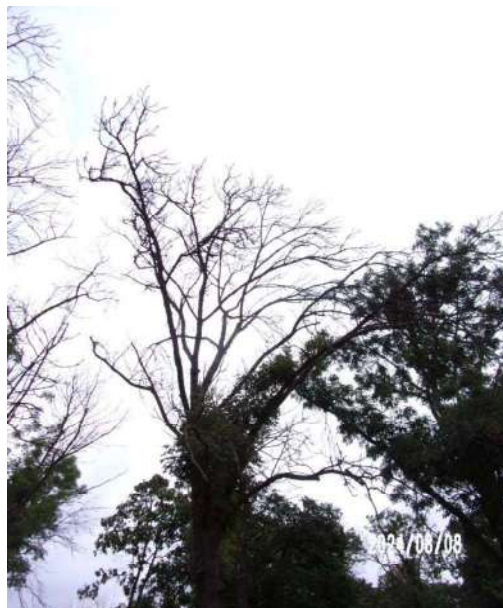
Diagnózis:	
A gyökérzet állapota:	1
A gyökérzet erős, legalább 50%-os károsodása, nagyon rossz feltételekkel rendelkező termőhelyen.

A gyökérnyak állapota:	1
A gyökérzet erős, legalább 50%-os károsodása, nagyon rossz feltételekkel rendelkező termőhelyen.

A vizuális vizsgálat értékelése:
A fa jelenlegi állapotában élet- és balesetveszélyes.

Kezelési javaslat:
kivágás

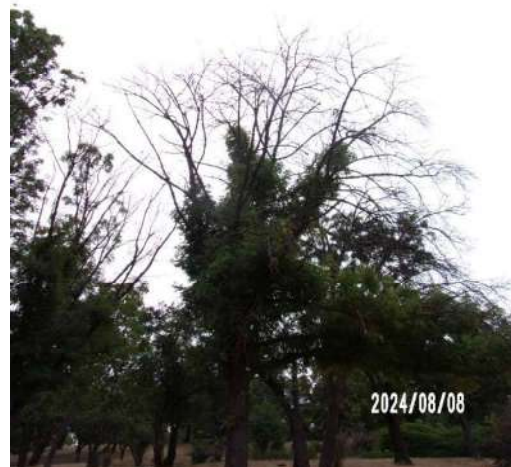
A vizuális vizsgálat értékelése:
A fa állapota súlyos mértékben leromlott, állapotromlása fő szerkezeti részekre terjed ki ezért csak irreális mértékű beavatkozással tehető biztonságossá, azonban a fa hosszú távon azok elvégzése után sem megtartható.

Kezelési javaslat:
kivágás

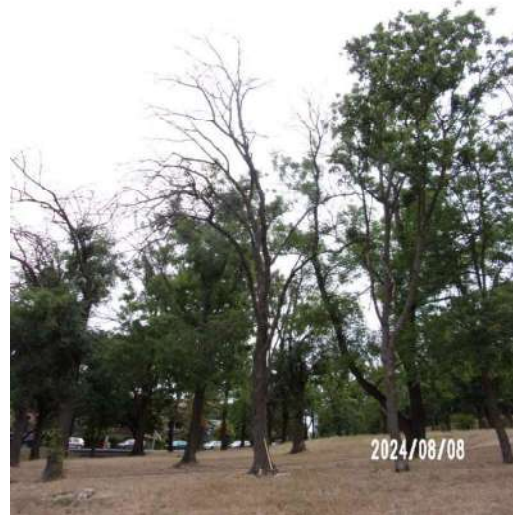
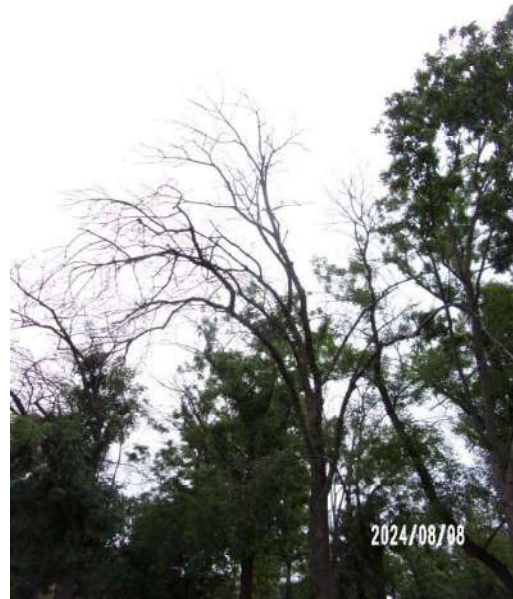
Diagnózis:	
A gyökérzet állapota:	1
A gyökérzet erős, legalább 50%-os károsodása, nagyon rossz feltételekkel rendelkező termőhelyen.

A gyökérnyak állapota:	1
A gyökérzet erős, legalább 50%-os károsodása, nagyon rossz feltételekkel rendelkező termőhelyen.

A vizuális vizsgálat értékelése:
A fa jelenlegi állapotában élet- és balesetveszélyes.

Kezelési javaslat:
kivágás

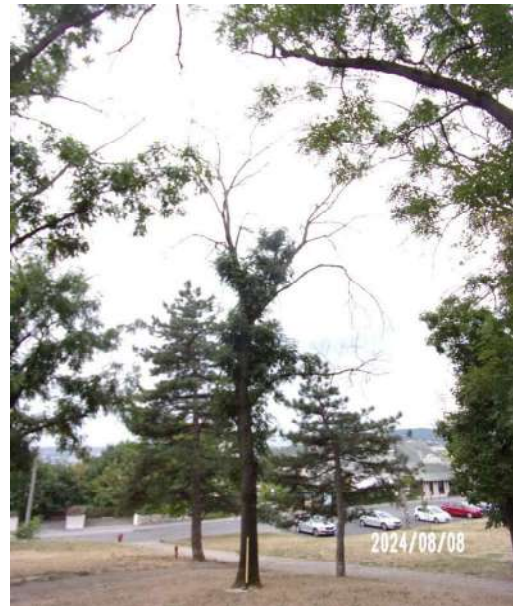
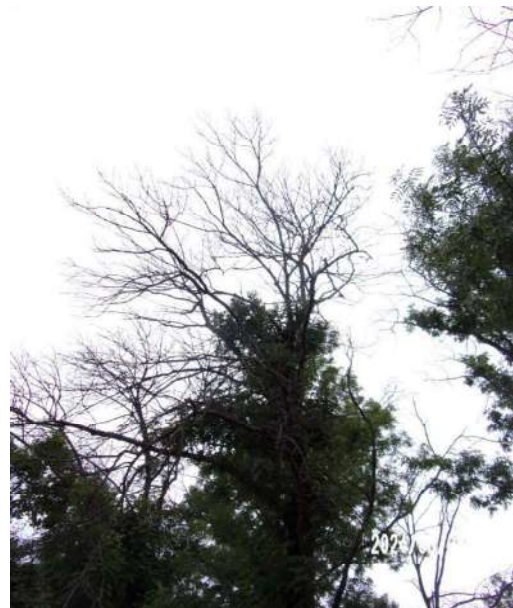
A vizuális vizsgálat értékelése:
A fa jelenlegi állapotában balesetveszélyes, a veszélyhelyzet ápoló célzatú kertészeti beavatkozással nem, kizárólag a fa kivágásával hárrítható el.

Kezelési javaslat:
kivágás

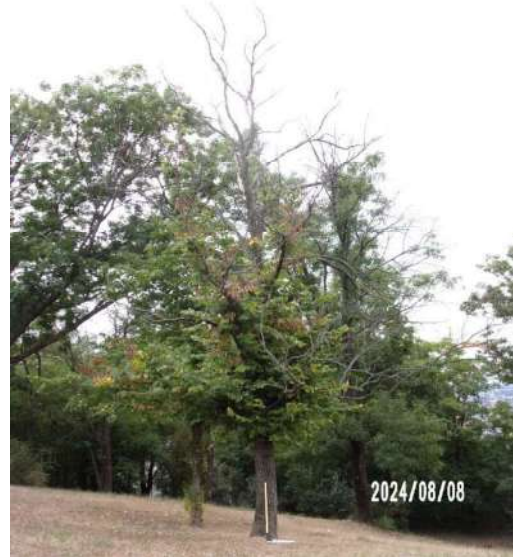
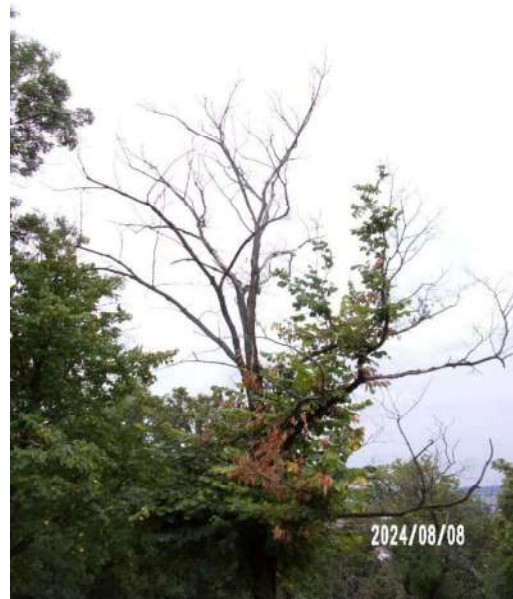
A vizuális vizsgálat értékelése:
A fa jelenlegi állapotában balesetveszélyes, a veszélyhelyzet ápoló célzatú kertészeti beavatkozással nem, kizárólag a fa kivágásával hárrítható el.

Kezelési javaslat:
kivágás

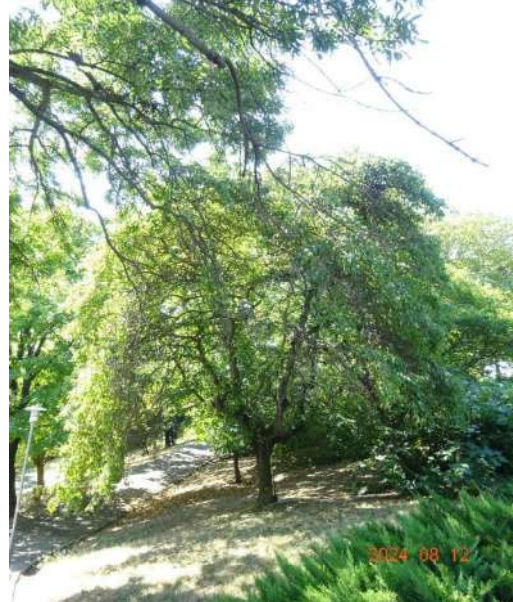
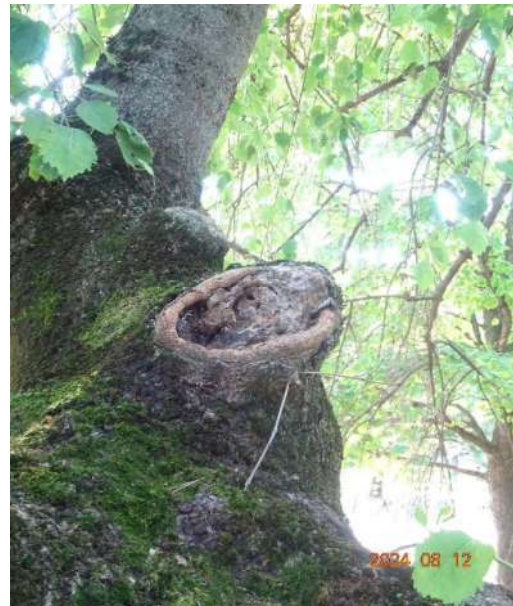
A vizuális vizsgálat értékelése:
A fa állapota még megfelelő, azonban a vizsgálat során olyan tényezők tártak fel, melyek az előírt ápolási munkák elvégzése nélkül később súlyos kockázatot jelenthetnek.

Kezelési javaslat:
ápolómetszés, seb, odú- és üregkezelés

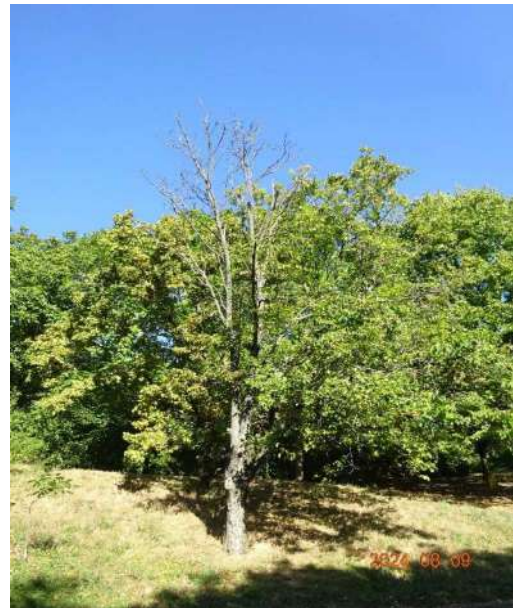
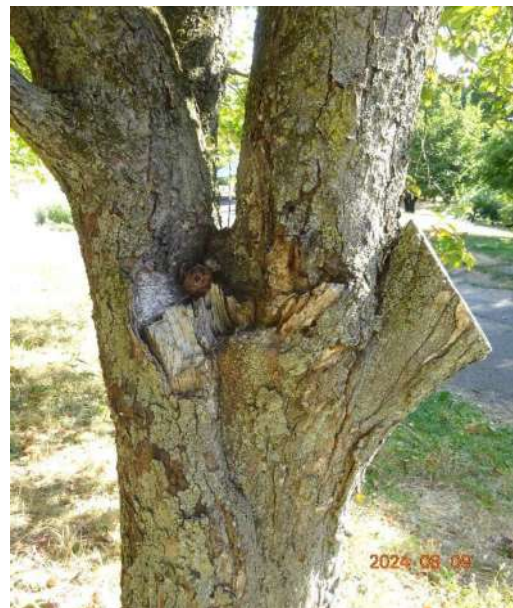
A vizuális vizsgálat értékelése:
A fa jelenlegi állapotában balesetveszélyes, a veszélyhelyzet ápoló célzatú kertészeti beavatkozással nem, kizárólag a fa kivágásával hárrítható el.

Kezelési javaslat:
kivágás

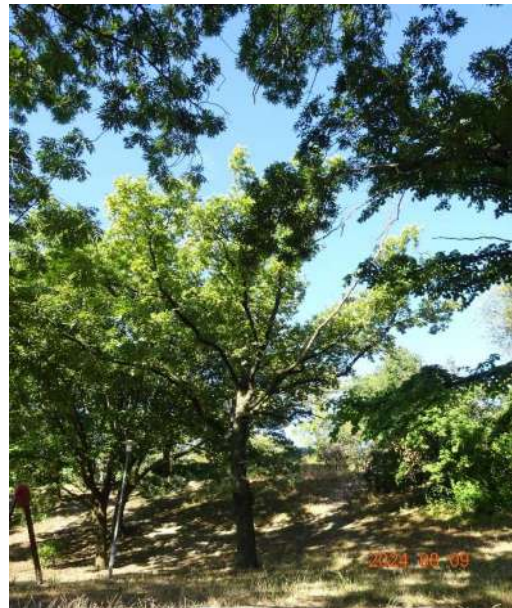
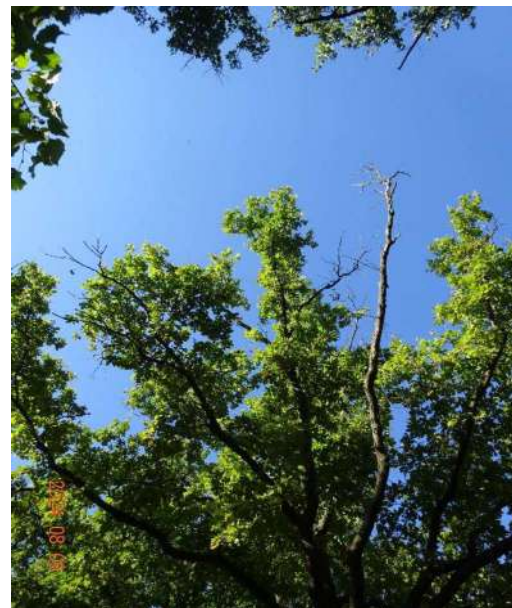
A vizuális vizsgálat értékelése:
A fa állapota még megfelelő, azonban az előírt ápolási munkák elmaradása a fa leromlásához, a kockázati tényezők súlyosbodásához vezethet.

Kezelési javaslat:
ápolómetszés, sebkezelés, sarjak eltávolítása, 15%-os koronakurtítás, vágás eltávolítás

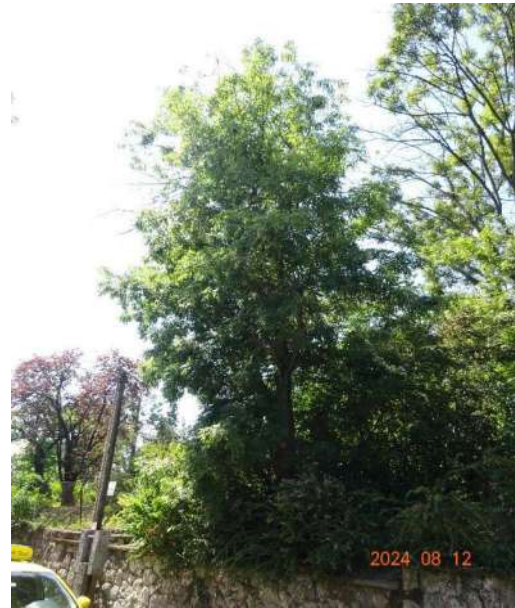
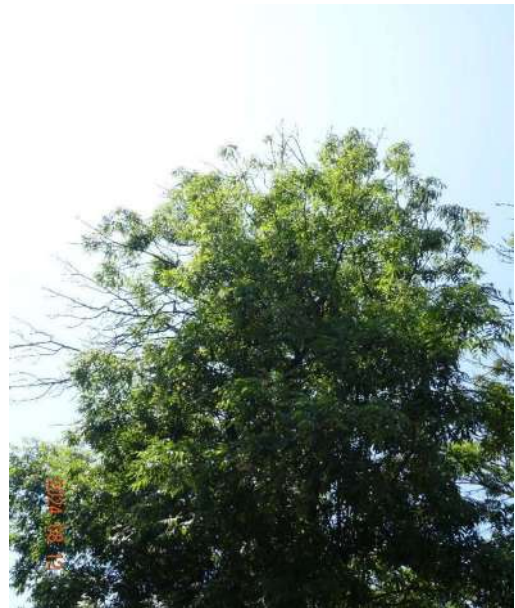
A vizuális vizsgálat értékelése:
A fa állapota még megfelelő, azonban az előírt ápolási munkák elmaradása a fa leromlásához, a kockázati tényezők súlyosbodásához vezethet.

Kezelési javaslat:
ápolómetszés, 20%-os koronakurtítás

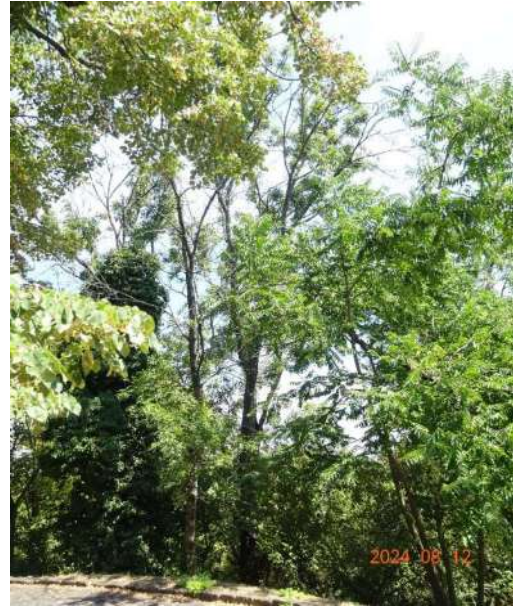
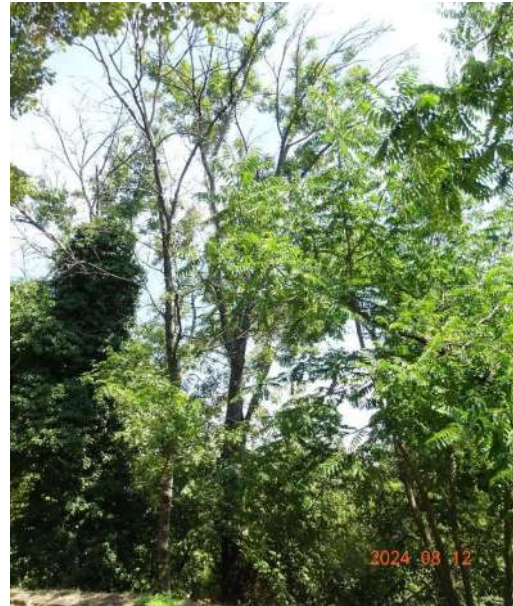
A vizuális vizsgálat értékelése:
A fa leromlott állapotú, azonban az előírt ápolási munkák elmaradása a fa további leromlásához, a kockázati tényezők súlyosbodásához vezethet.

Kezelési javaslat:
ifjítás

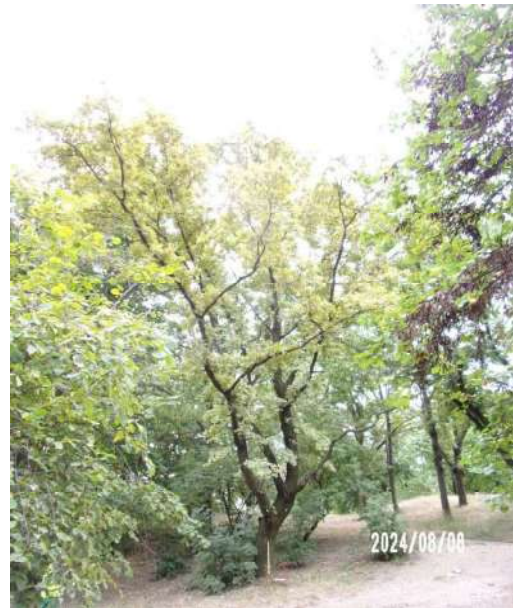
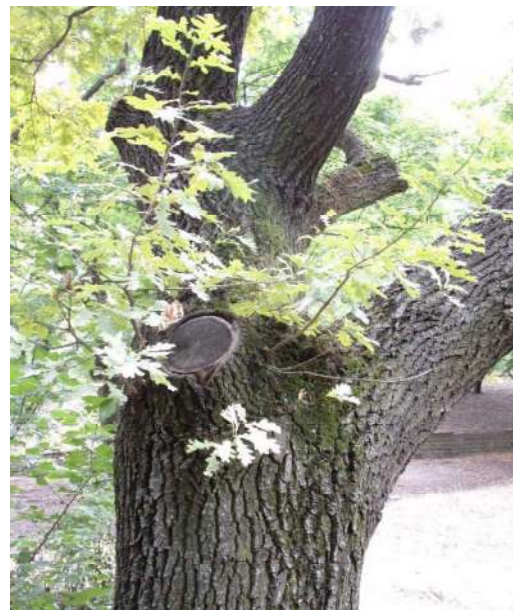
A vizuális vizsgálat értékelése:
A fa állapota még megfelelő, azonban az előírt ápolási munkák elmaradása a fa leromlásához, a kockázati tényezők súlyosbodásához vezethet.

Kezelési javaslat:
ápolómetszés, 20%-os koronakurtítás

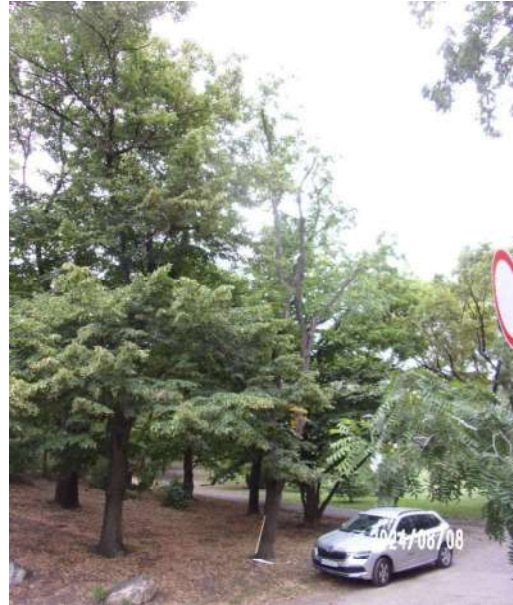
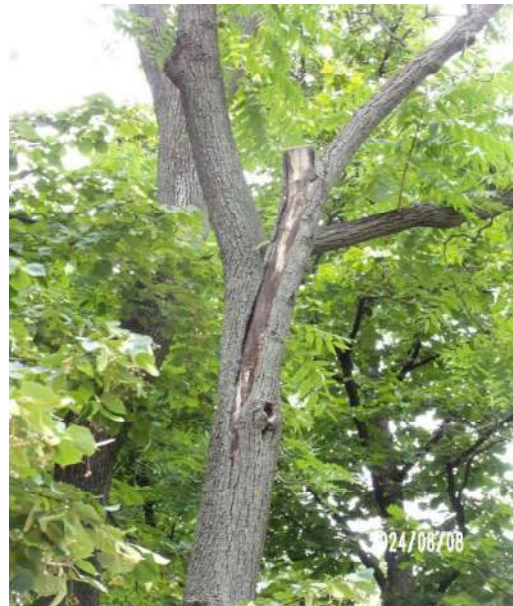
A vizuális vizsgálat értékelése:
A fa leromlott állapotú, azonban az előírt ápolási munkák elmaradása a fa további leromlásához, a kockázati tényezők súlyosbodásához vezethet.

Kezelési javaslat:
ápolómetszés, seb, odú- és üregkezelés, 15%-os koronakurtítás

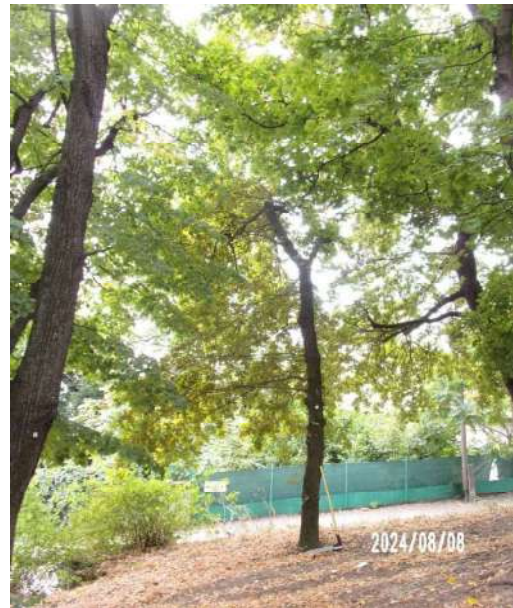
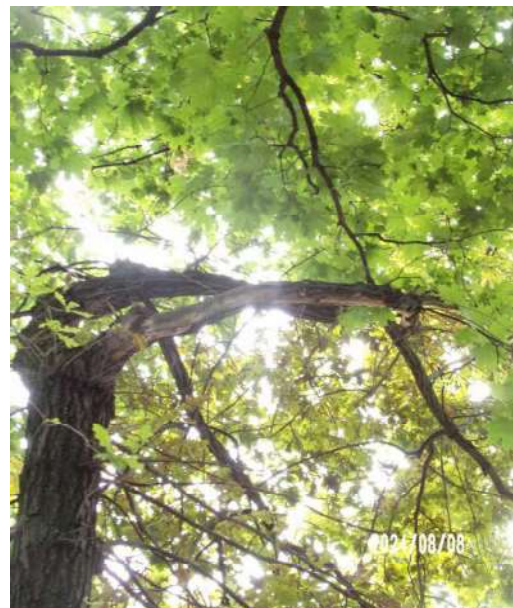
A vizuális vizsgálat értékelése:
A fa jelenlegi állapotában balesetveszélyes, a veszélyhelyzet ápoló célzatú kertészeti beavatkozással nem, kizárólag a fa kivágásával hárrítható el.

Kezelési javaslat:
kivágás

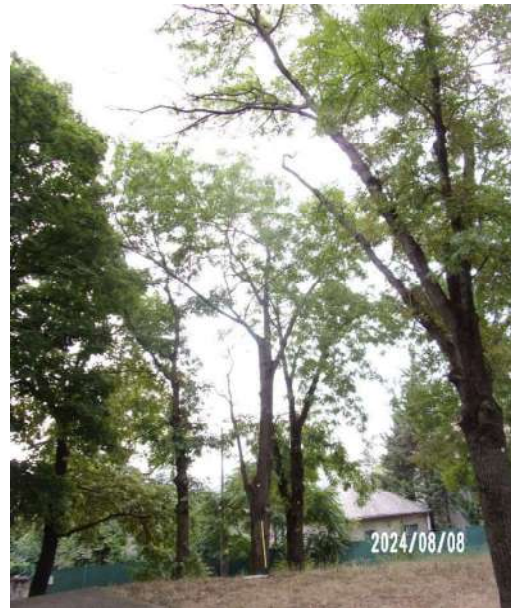
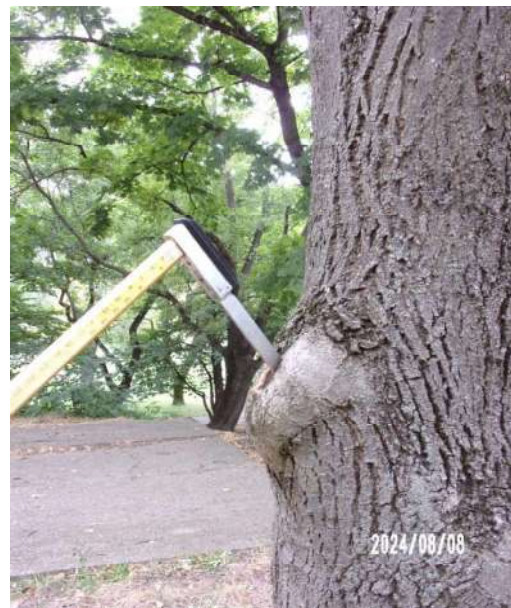
A vizuális vizsgálat értékelése:
A fa leromlott állapotú, azonban a vizsgálat során olyan tényezők tártak fel, melyek az előírt ápolási munkák elvégzése nélkül később súlyos kockázatot jelenthetnek.

Kezelési javaslat:
ápolómetszés, seb, odú- és üregkezelés, vázág eltávolítás

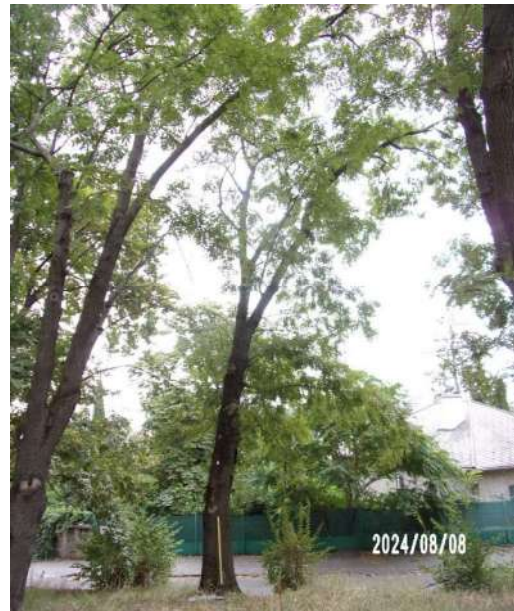
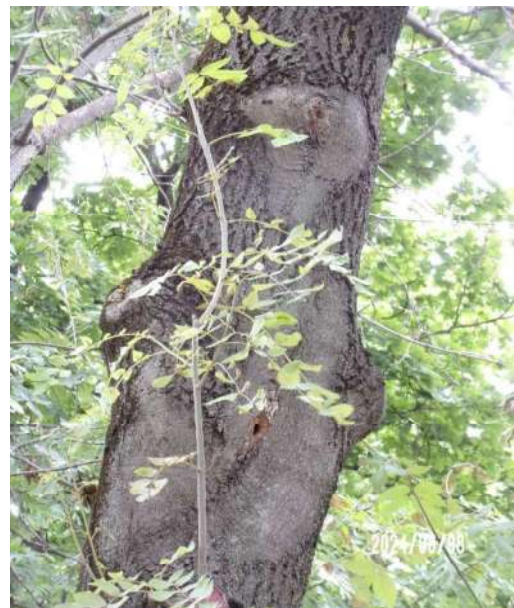
A vizuális vizsgálat értékelése:
A fa leromlott állapotú, azonban a vizsgálat során olyan tényezők tártak fel, melyek az előírt ápolási munkák elvégzése nélkül később súlyos kockázatot jelenthetnek.

Egészségügyi értéke (0-5):	2
A fa egy évtizeden belül lecserélendő	
Ápoltsági értéke (1-5):	1
Következő favizsgálat ideje (év múlva):	1
Megtarthatósági mutató (0-100%):	43,5
Favizsgáló:	Sipos Ádám BKM - FŐKERT Kertészeti Divízió

Kezelési javaslat:
ifjítás

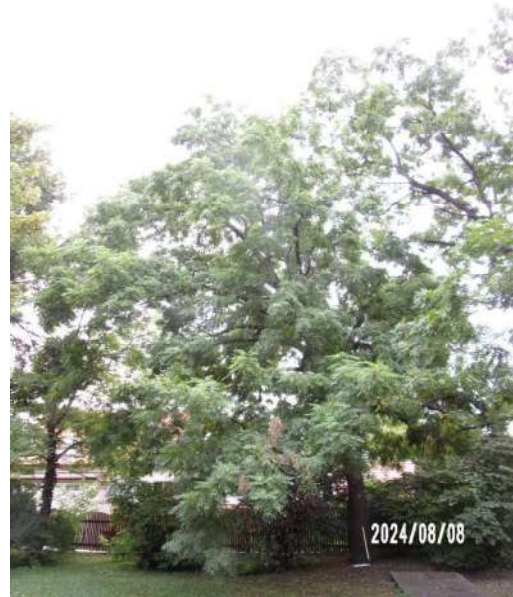
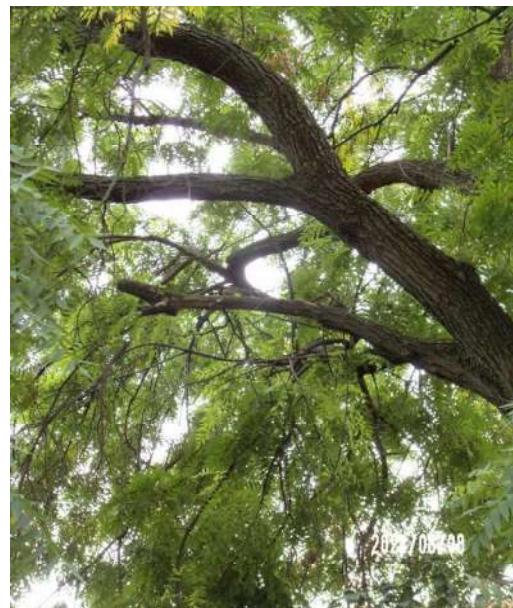
A vizuális vizsgálat értékelése:
A fa állapota még megfelelő, az általános fenntartási munkákon kívül, az előírt ápolási munkák elvégzésével, a termőhely adottságaihoz mérten megtartható.

Egészségügyi értéke (0-5):	3
A fa a termőhely által meghatározott életkor előtt lecsereendő	
Ápoltsági értéke (1-5):	2
Következő favizsgálat ideje (év múlva):	2
Megtarthatósági mutató (0-100%):	63,8
Favizsgáló:	Sipos Ádám BKM - FŐKERT Kertészeti Divízió

Kezelési javaslat:
ápolómetszés

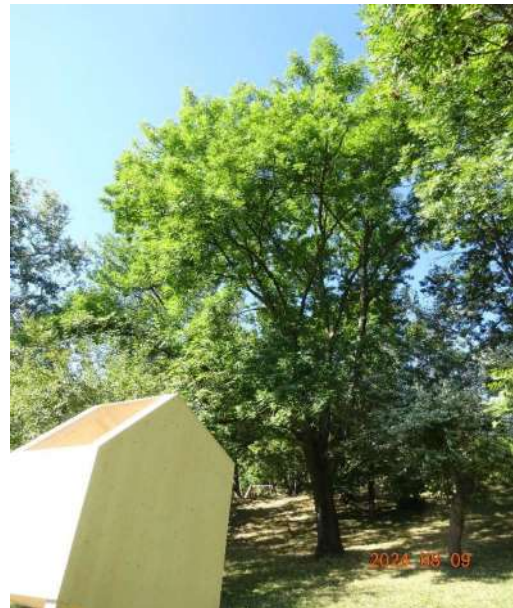
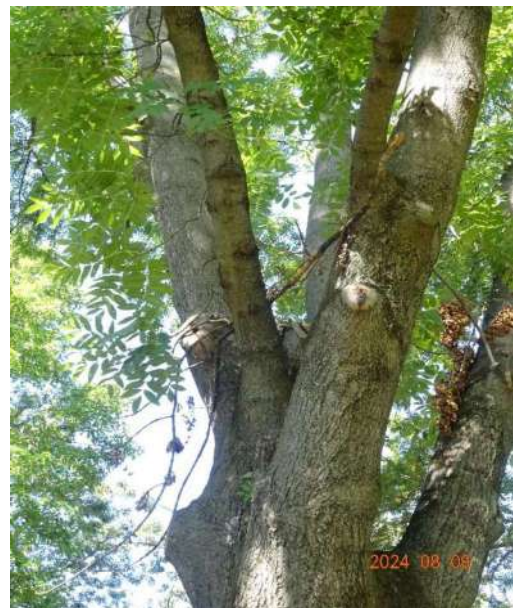
A vizuális vizsgálat értékelése:
A fa állapota még megfelelő, azonban az előírt ápolási munkák elmaradása a fa leromlásához, a kockázati tényezők súlyosbodásához vezethet.

Egészségügyi értéke (0-5):	3
A fa a termőhely által meghatározott életkor előtt lecsereendő	
Ápoltsági értéke (1-5):	3
Következő favizsgálat ideje (év múlva):	2
Megtarthatósági mutató (0-100%):	58,8
Favizsgáló:	Sipos Ádám BKM - FŐKERT Kertészeti Divízió

Kezelési javaslat:
ápolómetszés, seb, odú- és üregkezelés, 15%-os koronakurtítás

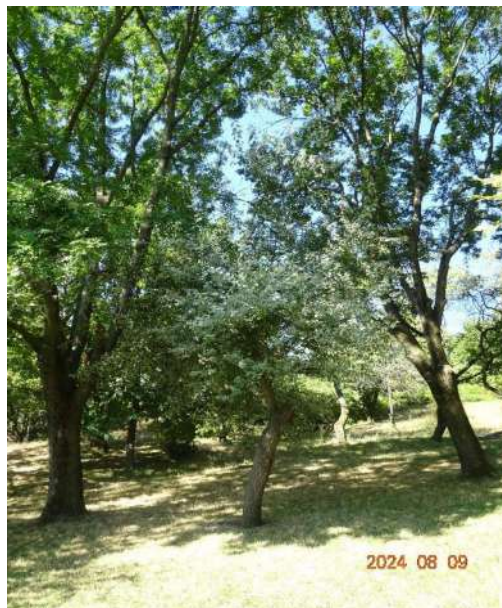
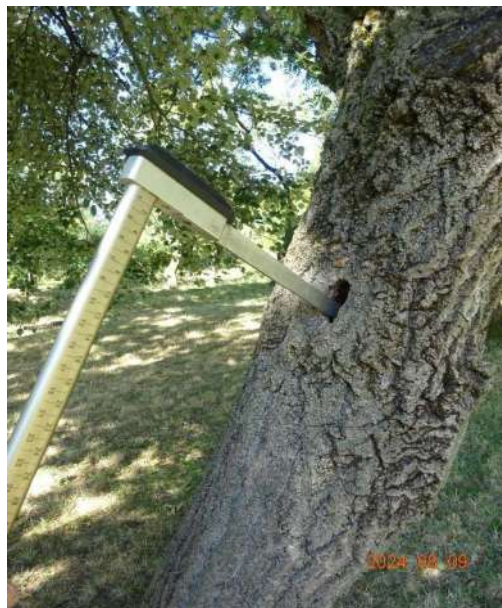
Diagnózis:	
A gyökérzet állapota:	1
A gyökérzet erős, legalább 50%-os károsodása, nagyon rossz feltételekkel rendelkező termőhelyen.	
nagy sérülés, nagy korhadás, kevés a felszínre került, a talajfelszint megemelte, tömörödött, szakadt gyökérzet

A vizuális vizsgálat értékelése:
A fa jelenlegi állapotában balesetveszélyes, a veszélyhelyzet ápoló célzatú kertészeti beavatkozással nem, kizárólag a fa kivágásával háriható el, de mivel madár odú van a fában így ezt a költési időszak végén ill. az odú faendoszkópos vizsgálatát követően javasolt végezni.

Egészségügyi értéke (0-5):	1
Sürgősen lecsereendő állapota vagy károsítás veszélye miatt	
Ápoltsági értéke (1-5):	1
Következő favizsgálat ideje (év múlva):	0
Megtarthatósági mutató (0-100%):	2,7
Favizsgáló:	Sipos Ádám BKM - FŐKERT Kertészeti Divízió

Kezelési javaslat:
kivágás

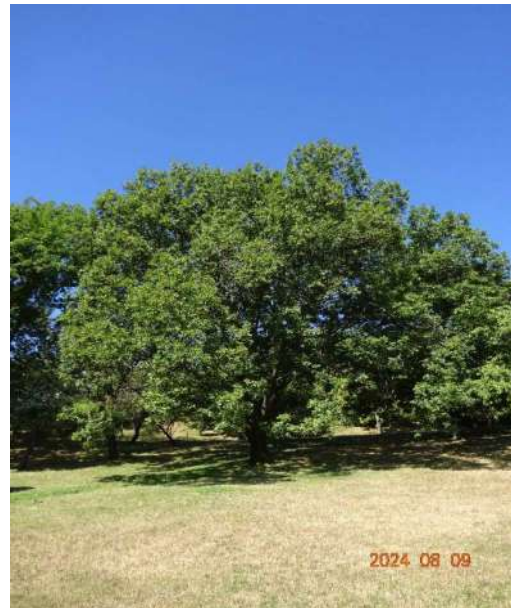
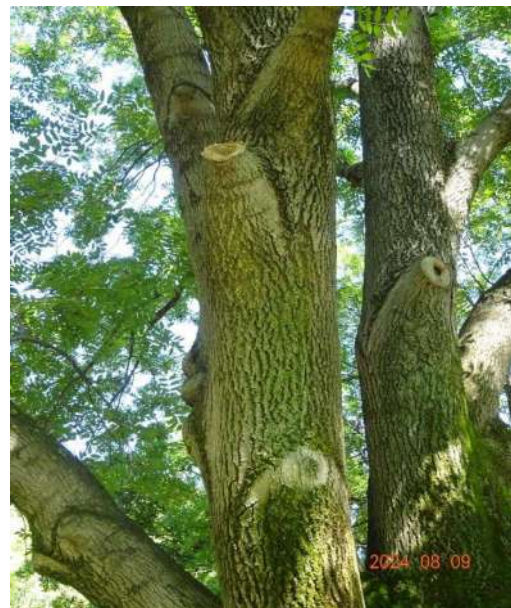
A vizuális vizsgálat értékelése:
A fa állapota még megfelelő, azonban az előírt ápolási munkák elmaradása a fa leromlásához, a kockázati tényezők súlyosbodásához vezethet.

Egészségügyi értéke (0-5):	3
A fa a termőhely által meghatározott életkor előtt lecserelődő	
Ápoltsági értéke (1-5):	3
Következő favizsgálat ideje (év múlva):	2
Megtarthatósági mutató (0-100%):	58,8
Favizsgáló:	Sipos Ádám BKM - FŐKERT Kertészeti Divízió

Kezelési javaslat:
ápolómetszés, sebkezelés, 15%-os koronakurtítás

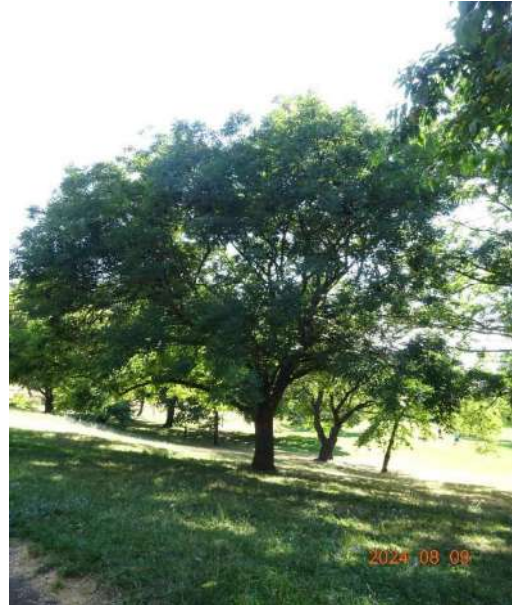
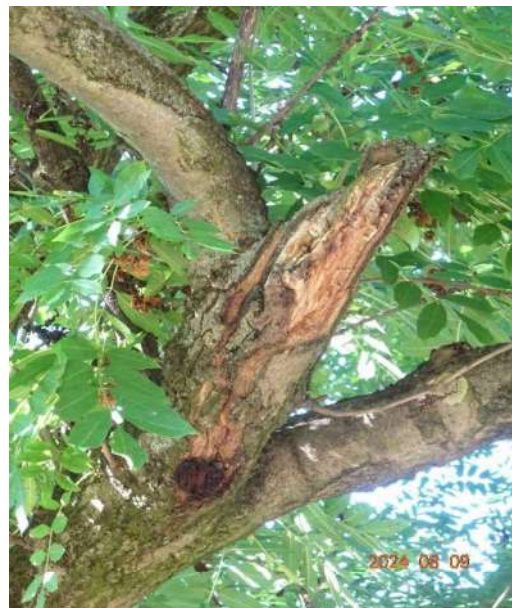
A vizuális vizsgálat értékelése:
A fa leromlott állapotú, azonban az előírt ápolási munkák elmaradása a fa további leromlásához, a kockázati tényezők súlyosbodásához vezethet.

Egészségügyi értéke (0-5):	2
A fa egy évtizeden belül lecserélendő	
Ápoltsági értéke (1-5):	3
Következő favizsgálat ideje (év múlva):	1
Megtarthatósági mutató (0-100%):	51,2
Favizsgáló:	Sipos Ádám BKM - FŐKERT Kertészeti Divízió

Kezelési javaslat:
ápolómetszés, sebkezelés, 20%-os koronakurtítás, gyökérkezelés, fahely feltöltés

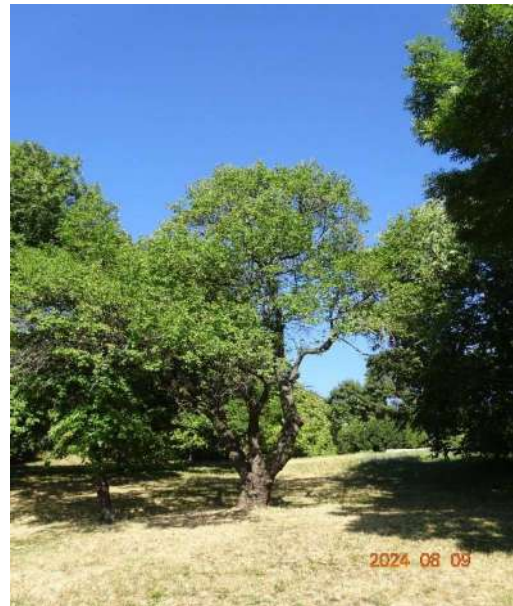
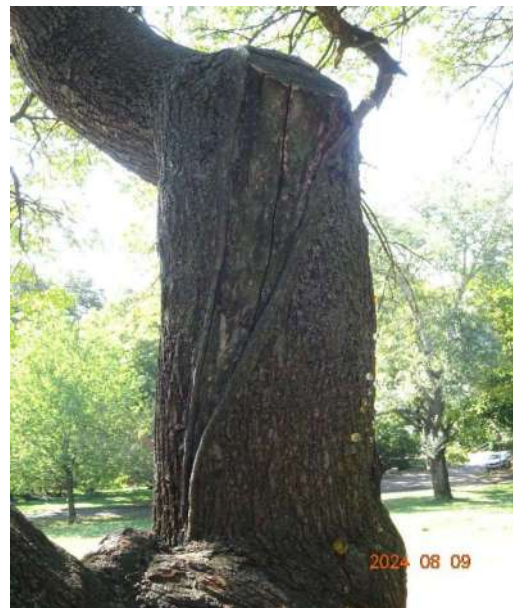
A vizuális vizsgálat értékelése:
A fa leromlott állapotú, azonban az előírt ápolási munkák elmaradása a fa további leromlásához, a kockázati tényezők súlyosbodásához vezethet.

Egészségügyi értéke (0-5):	2
A fa egy évtizeden belül lecserélendő	
Ápoltsági értéke (1-5):	2
Következő favizsgálat ideje (év múlva):	1
Megtarthatósági mutató (0-100%):	25,0
Favizsgáló:	Sipos Ádám BKM - FŐKERT Kertészeti Divízió

Kezelési javaslat:
ifjítás, sebkezelés, gyökérkezelés

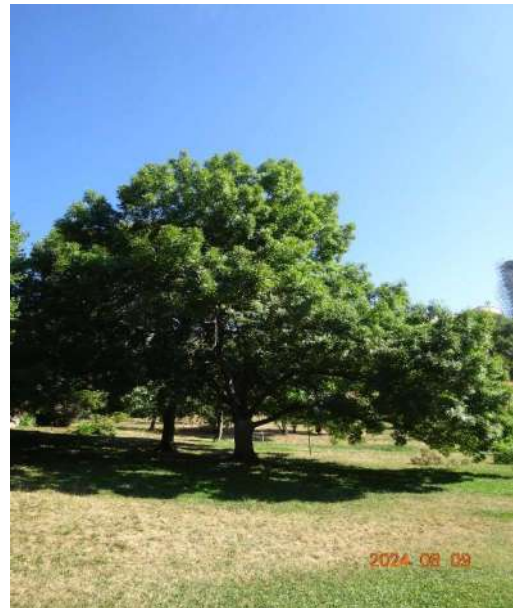
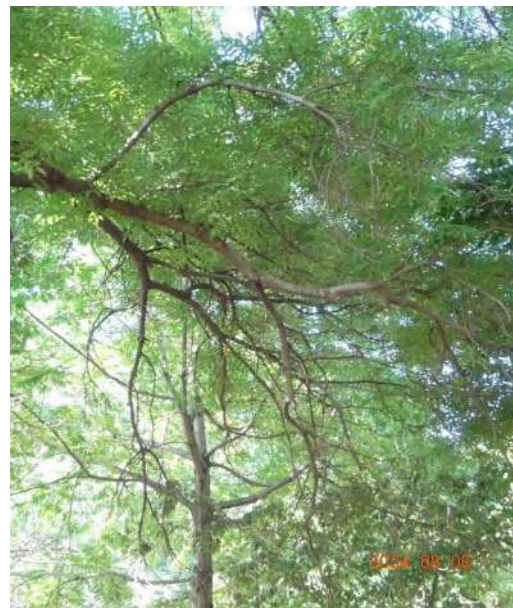
A vizuális vizsgálat értékelése:
A fa leromlott állapotú, azonban az előírt ápolási munkák elmaradása a fa további leromlásához, a kockázati tényezők súlyosbodásához vezethet.

Egészségügyi értéke (0-5):	2
A fa egy évtizeden belül lecserélendő	
Ápoltsági értéke (1-5):	3
Következő favizsgálat ideje (év múlva):	1
Megtarthatósági mutató (0-100%):	51,2
Favizsgáló:	Sipos Ádám BKM - FŐKERT Kertészeti Divízió

Kezelési javaslat:
ápolómetszés, sebkezelés, 20%-os koronakurtítás, gyökérkezelés

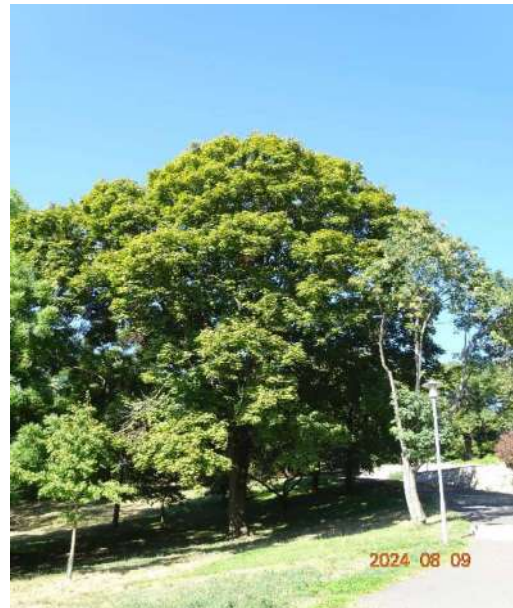
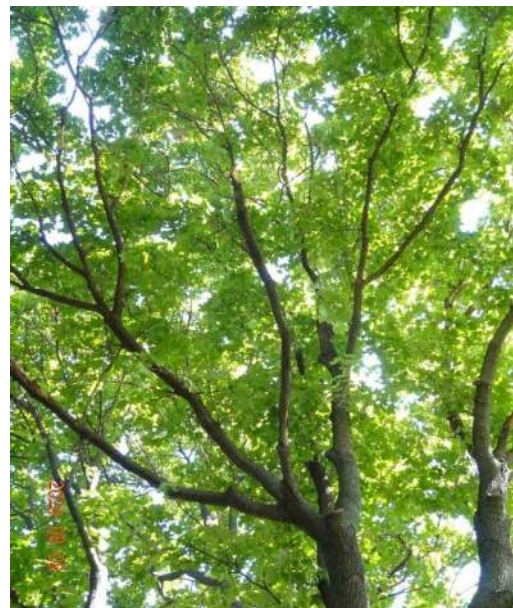
A vizuális vizsgálat értékelése:
A fa leromlott állapotú, azonban az előírt ápolási munkák elmaradása a fa további leromlásához, a kockázati tényezők súlyosbodásához vezethet.

Egészségügyi értéke (0-5):	2
A fa egy évtizeden belül lecserélendő	
Ápoltsági értéke (1-5):	3
Következő favizsgálat ideje (év múlva):	1
Megtarthatósági mutató (0-100%):	43,5
Favizsgáló:	Sipos Ádám BKM - FŐKERT Kertészeti Divízió

Kezelési javaslat:
ápolómetszés, sebkezelés, 15%-os koronakurtítás, gyökérkezelés, fahely feltöltés

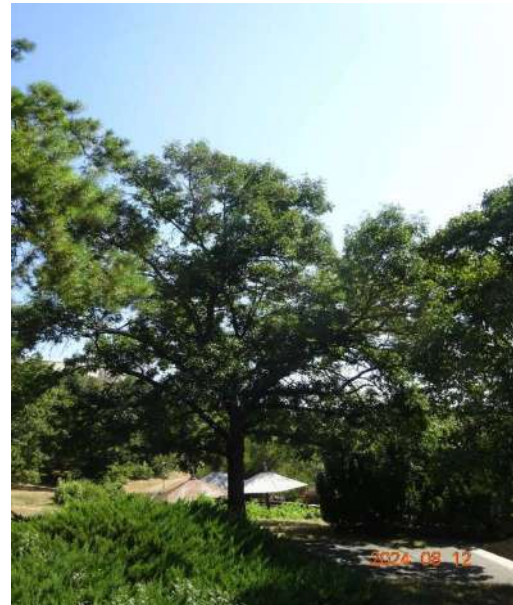
A korona állapota:	3
Jelentős lombvesztés (26-50%)	
kevés ágcsomok, kevés ághelyeseb, enyhén vitalitása csökkent, fattyúhajtások, kis sérült-, kis korhadt-, kis odvas-, száraz-, kis fennakadt-, kevés keresztbenhívó-, egy pontból kitérő több- ág

A vizuális vizsgálat értékelése:
A fa állapota még megfelelő, azonban a vizsgálatok alapján kijelenthető, hogy az általános fenntartási munkák elvégzésén túl az előírt ápolási munkák elvégzésének hiányában a fa leromlása várható.

Egészségügyi értéke (0-5):	3
A fa a termőhely által meghatározott életkor előtt lecserelődő	
Ápoltsági értéke (1-5):	2
Következő favizsgálat ideje (év múlva):	2
Megtarthatósági mutató (0-100%):	63,8
Favizsgáló:	Sipos Ádám BKM - FŐKERT Kertészeti Divízió

Kezelési javaslat:
ápolómetszés, seb, odú- és üregkezelés
